【八風中学校】

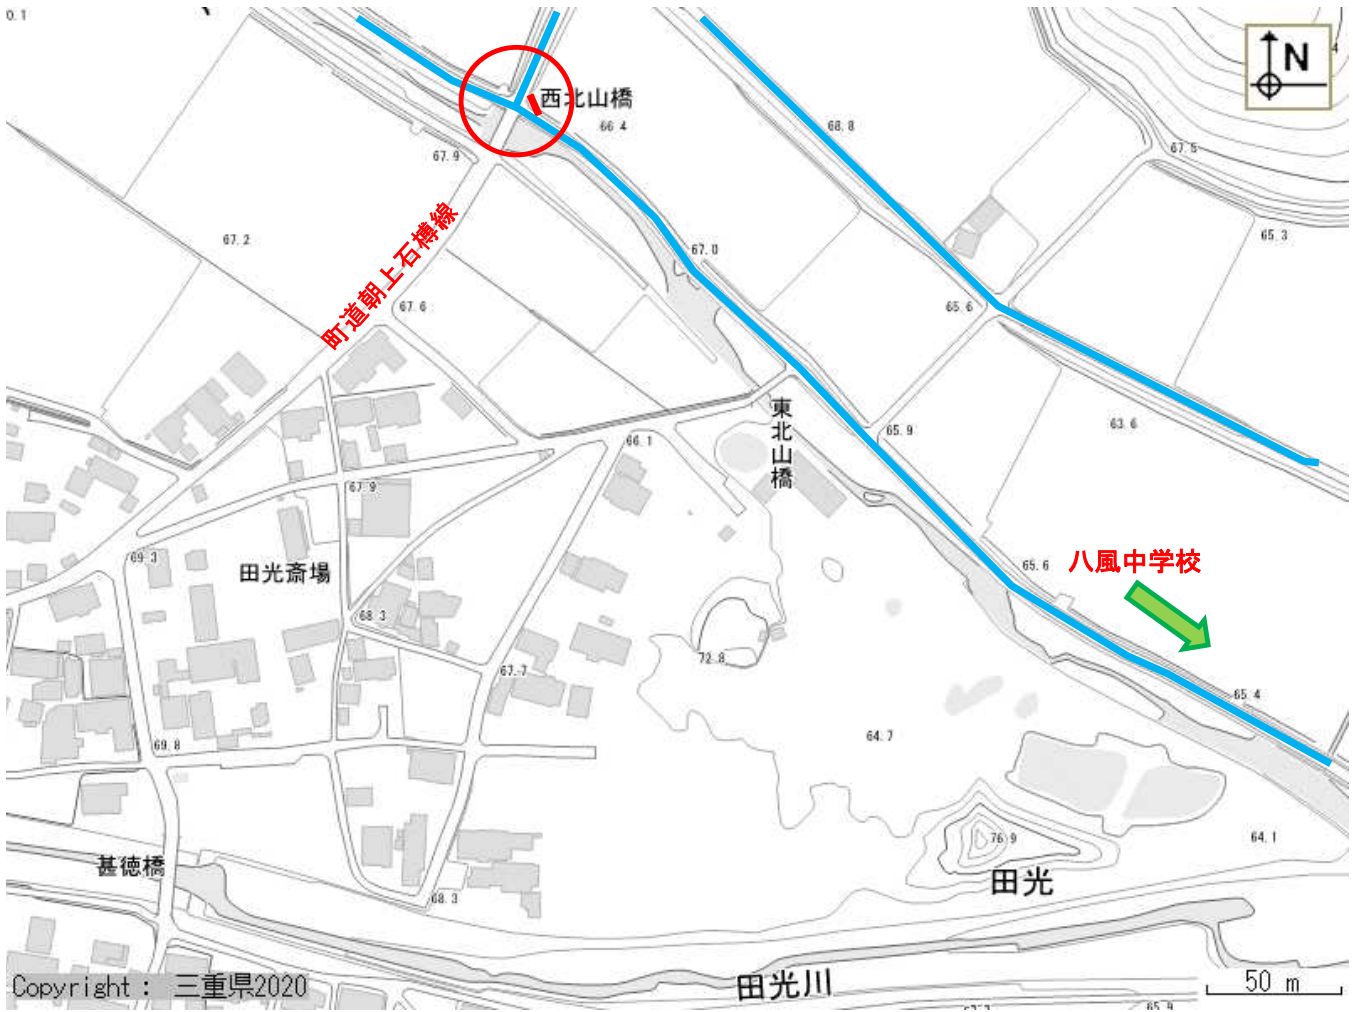
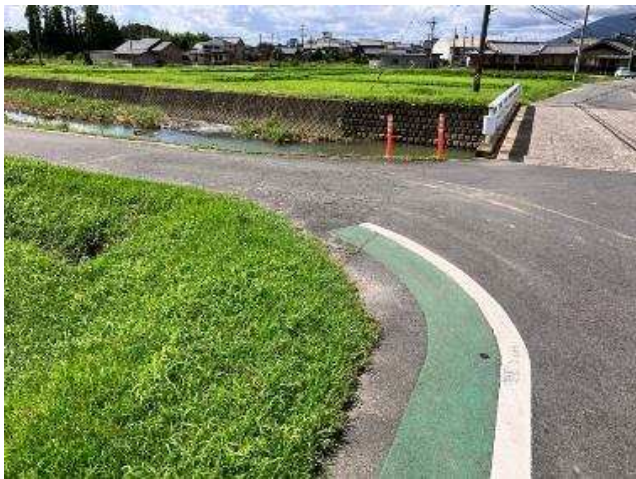
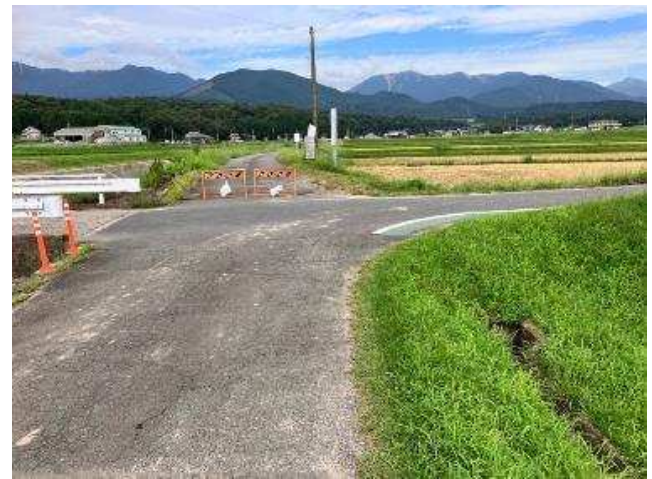
番号	路線名	箇所名・住所	通学路の状況 危険の内容	対策要望内容
HJ-1	町道朝上石樽線 町道田光43号線	西北山橋付近	右左折時に転落の恐れがある	ラバーポール設置

【検討結果】
 ・田への転落防止対策として、路肩ポール設置での対応を検討します。〈町〉

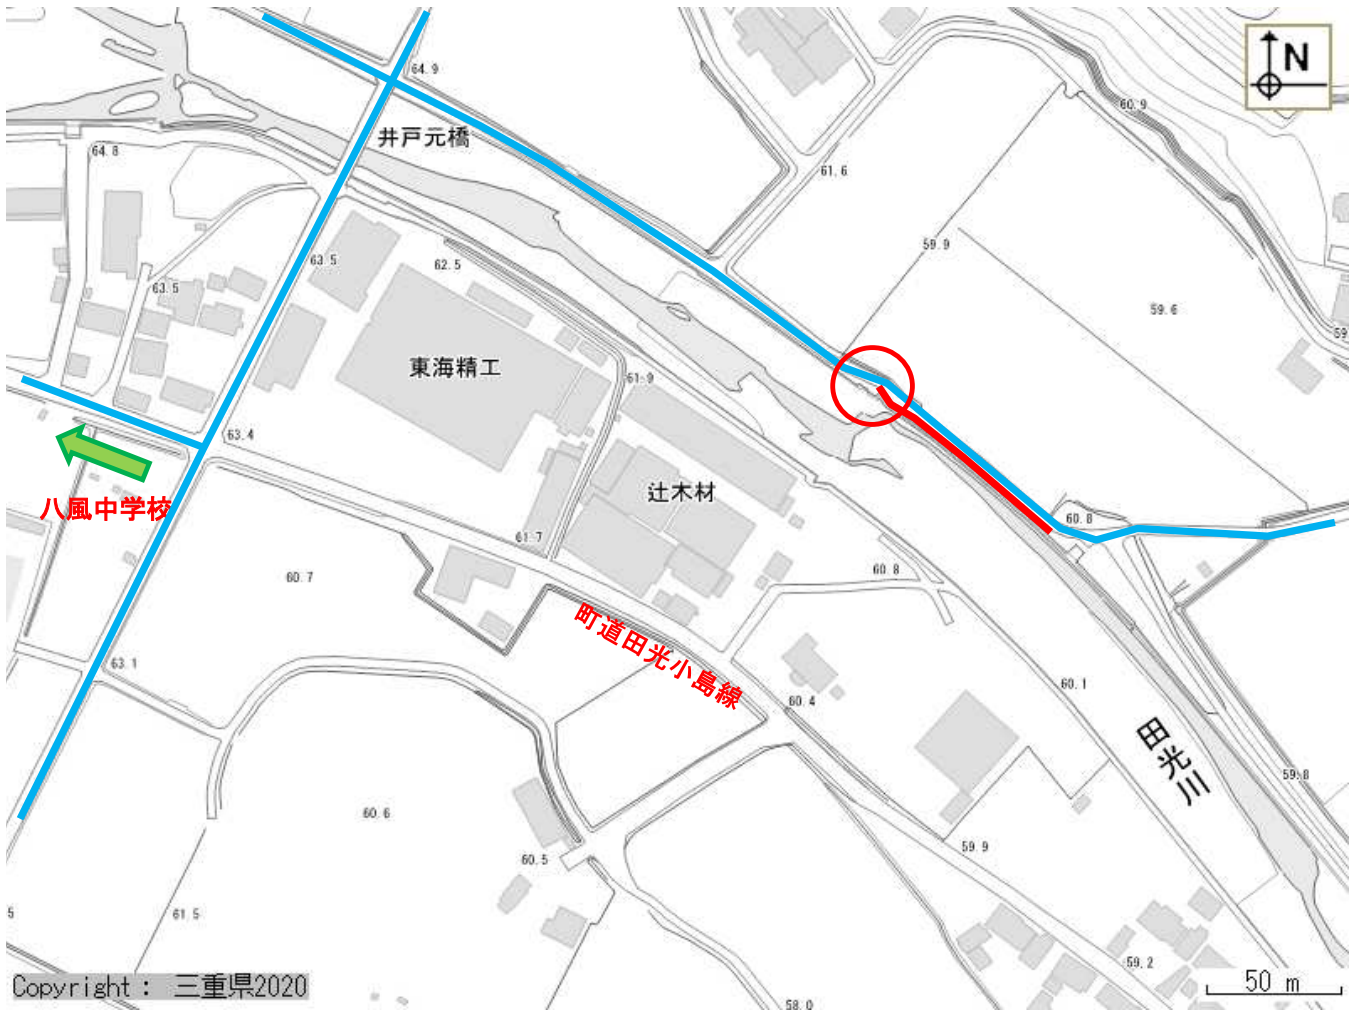
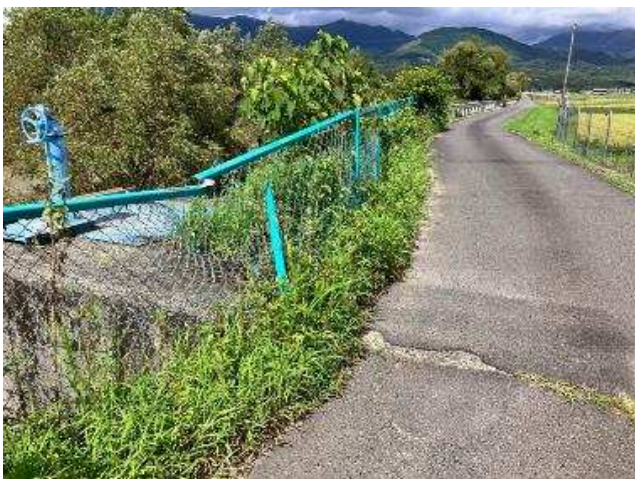
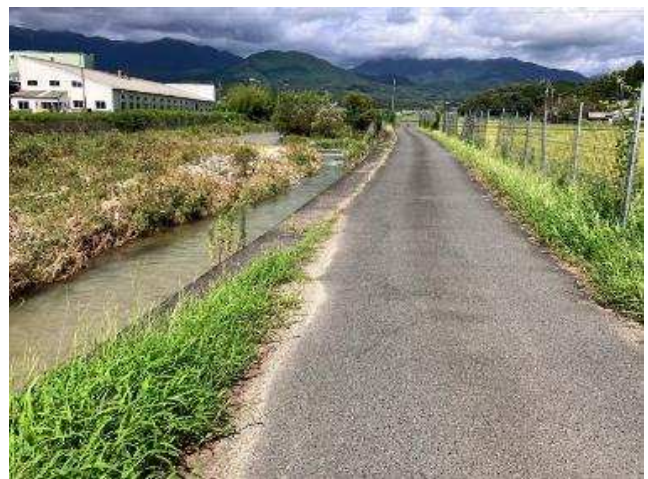
番号	路線名	箇所名・住所	通学路の状況 危険の内容	対策要望内容
HJ-2	町道田光小島線	井戸本橋北側田光川添いの道路	道路幅が狭く、川への転落防止措置がないため注意が必要	転落防止措置、フェンス補修

- ・フェンス破損箇所については、用水の関係で設置されたフェンスであるため、地元関係者と調整し、修繕に向け協議していきます。
- ・ガードレールの設置は、河川管理者である県と協議を行い検討していきます。〈町〉

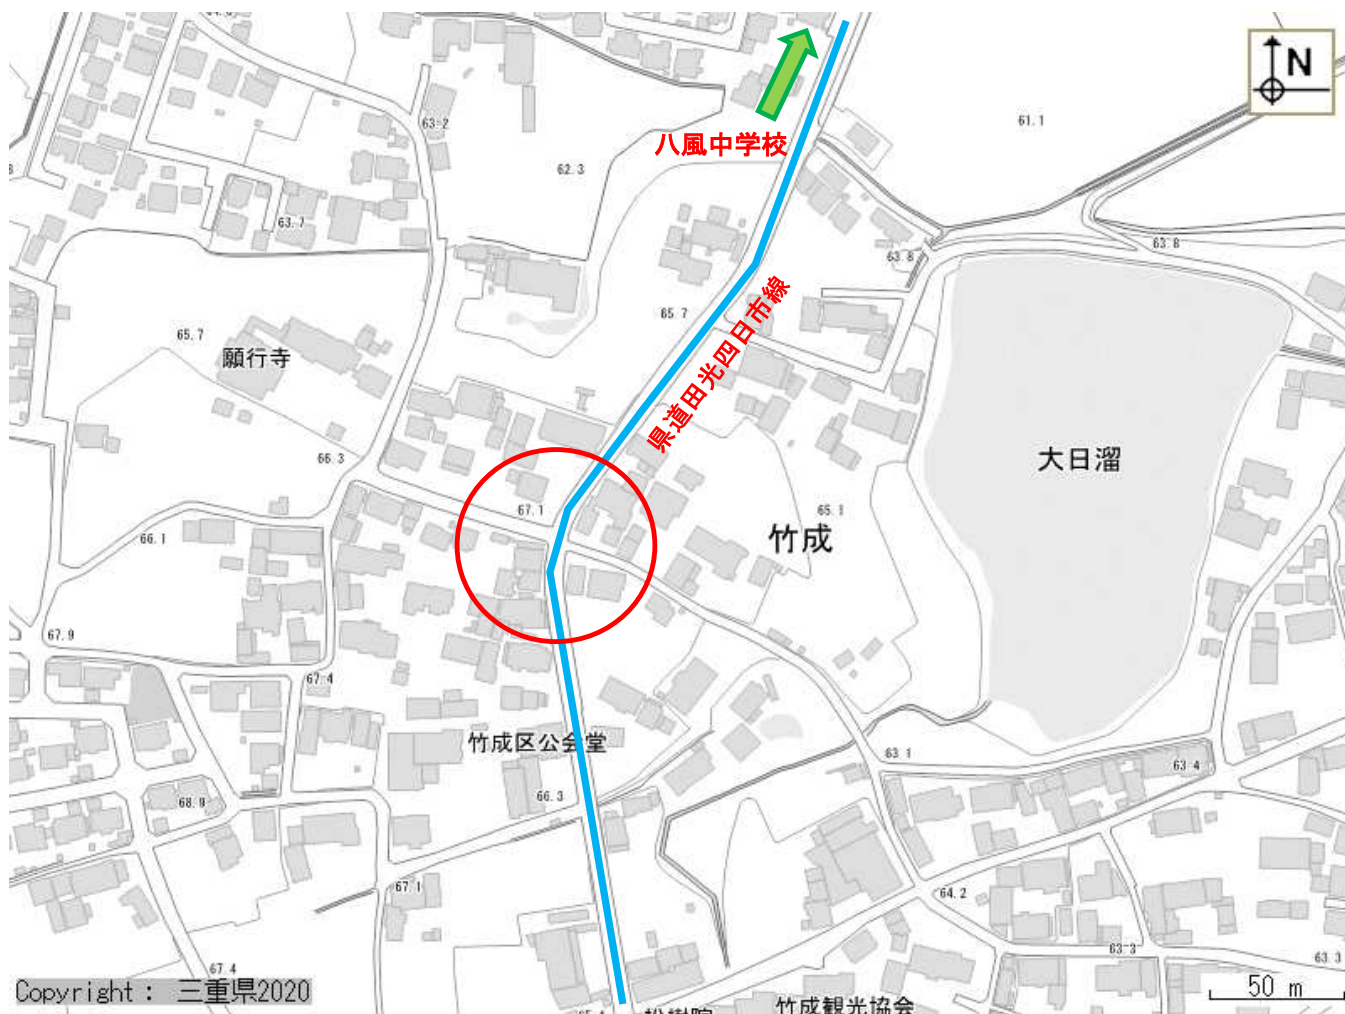
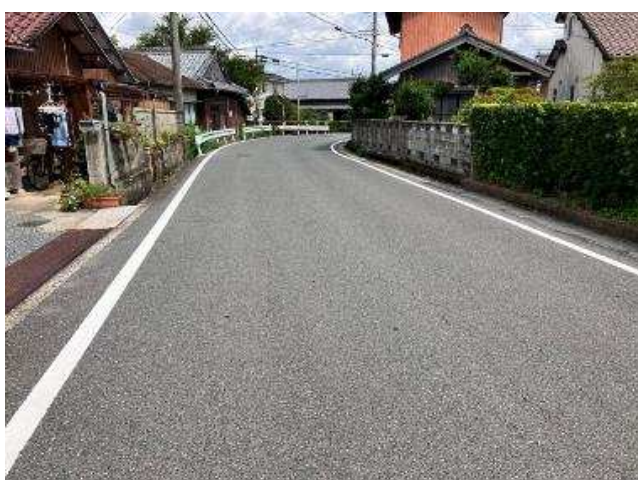
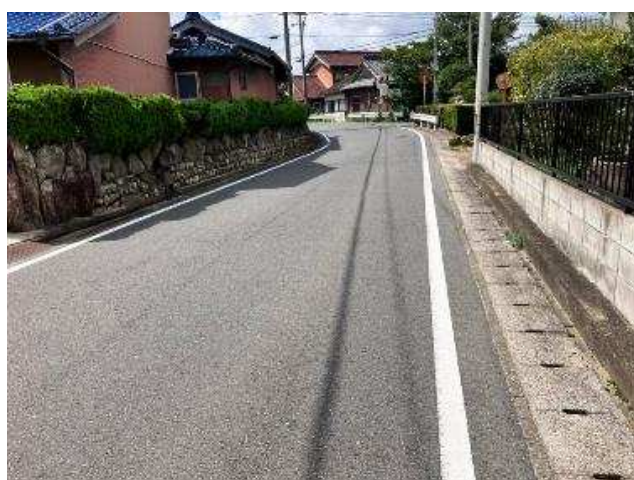
番号	路線名	箇所名・住所	通学路の状況 危険の内容	対策要望内容
HJ-3	県道田光四日市線	竹成公会堂北東交差点付近	道路幅が狭く、車両が速度を出して通過するため注意が必要	ハンプ等の設置

・ハンプの設置は、騒音等が危惧されるため難しいので、減速帯の設置を検討します。〈県〉
