令和7年度 対策一覧表

【対策検討メンバー】 菟野町教育委員会事務局、菟野町都市整備課、菟野町総務課安全安心対策室、三重県四日市建設事務所、三重県四日市西警察署

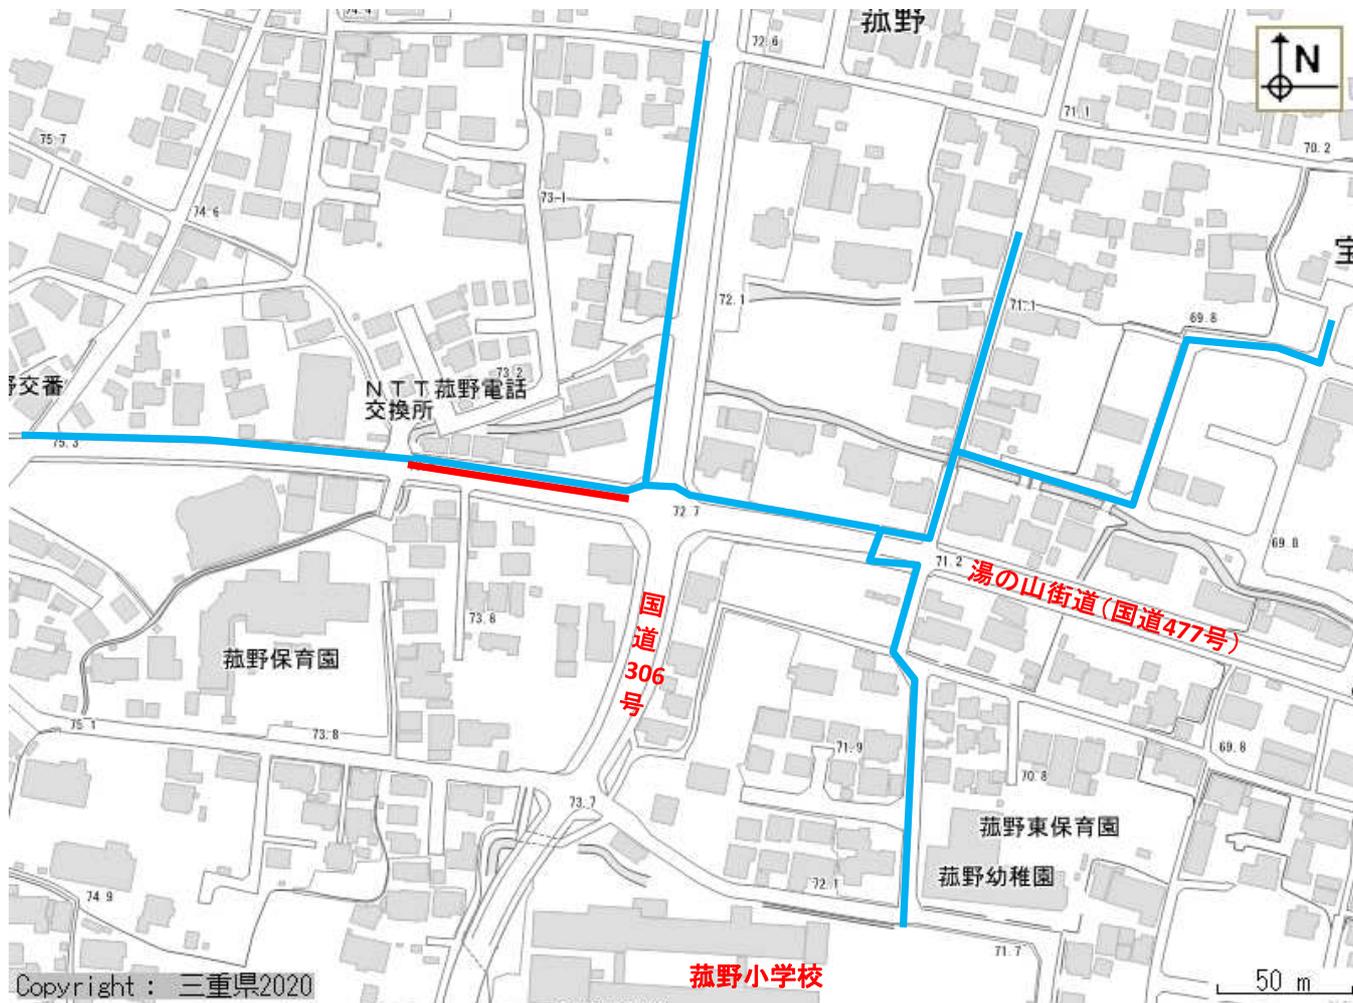
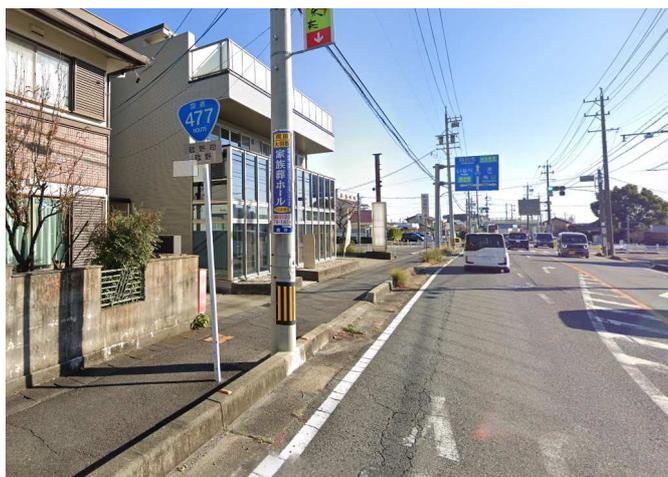
番号	路線名	箇所名・住所	通学路の状況 危険の内容	対策要望内容
KE-1	湯の山街道 (国道477号)	306号交差点～ NTT電話交換所付近までの歩道	車両の交通量が多いため、縁石上を歩行すると危険である	縁石部分にラバーポール設置

- ・歩道が直線で見通しが良く、車道と歩道を縁石で仕切られ、幅員も十分確保できていることから対策不要と考えます。<県>
- ⇒ 安全指導にて対応とする。

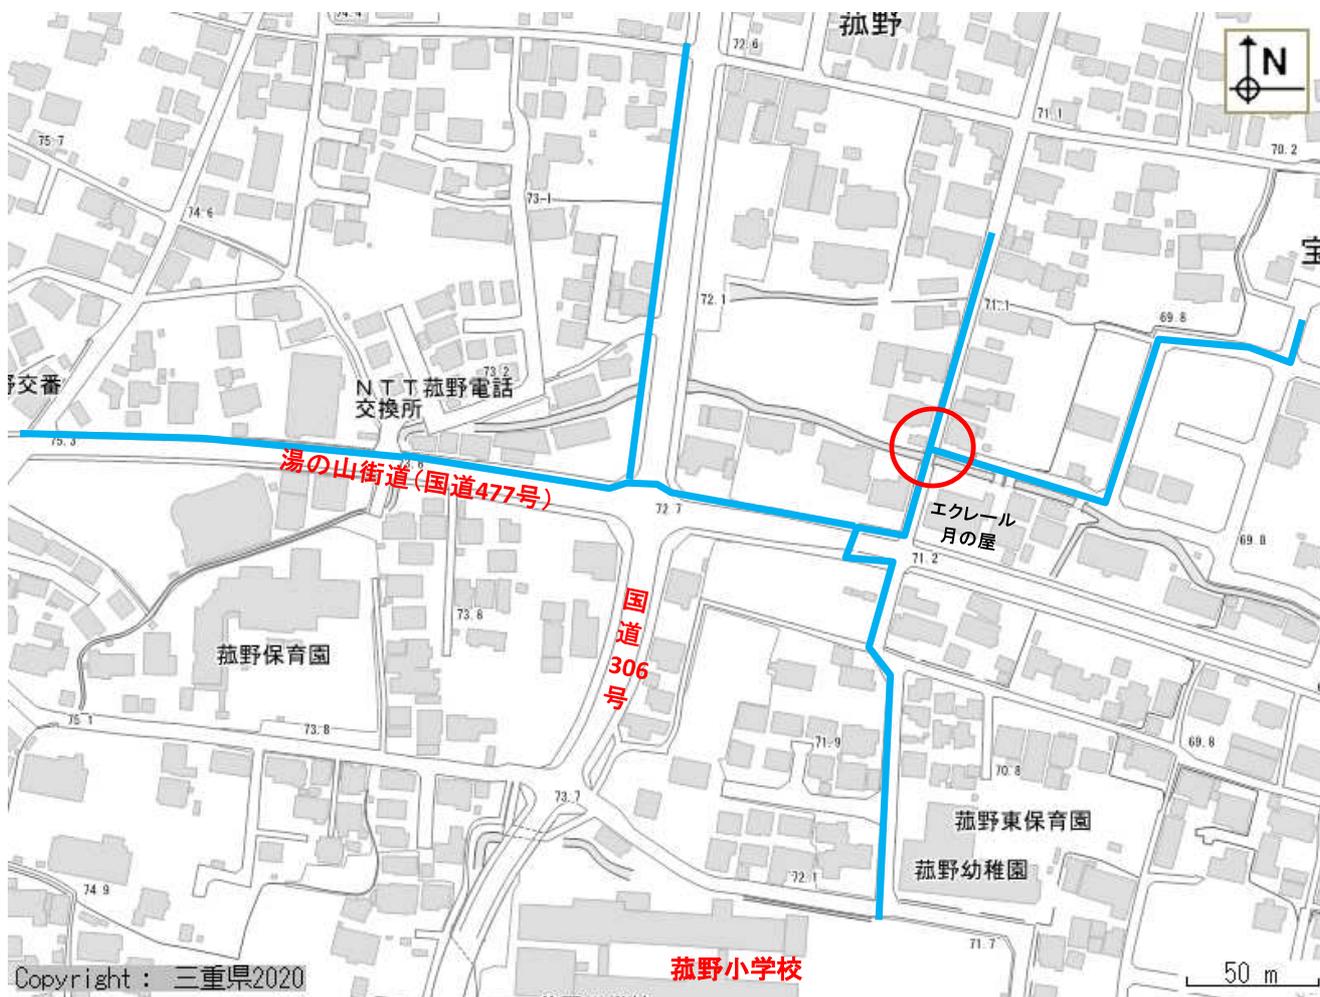
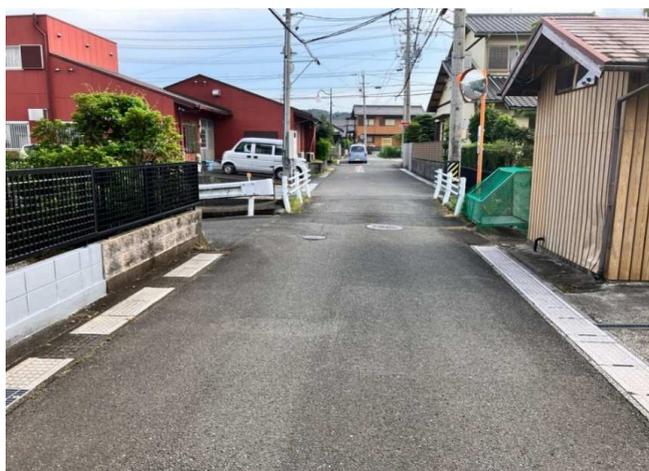
番号	路線名	箇所名・住所	通学路の状況 危険の内容	対策要望内容
KE-2	藩内潤田線	エクレール月の屋北側T字路	南進する車両が視認しにくく、速度を出して通過する車両も多いため、注意が必要	路面標示設置（T字路等）

- ・ 交差点を強調する路面標示を実施します。〈町・都市整備課〉

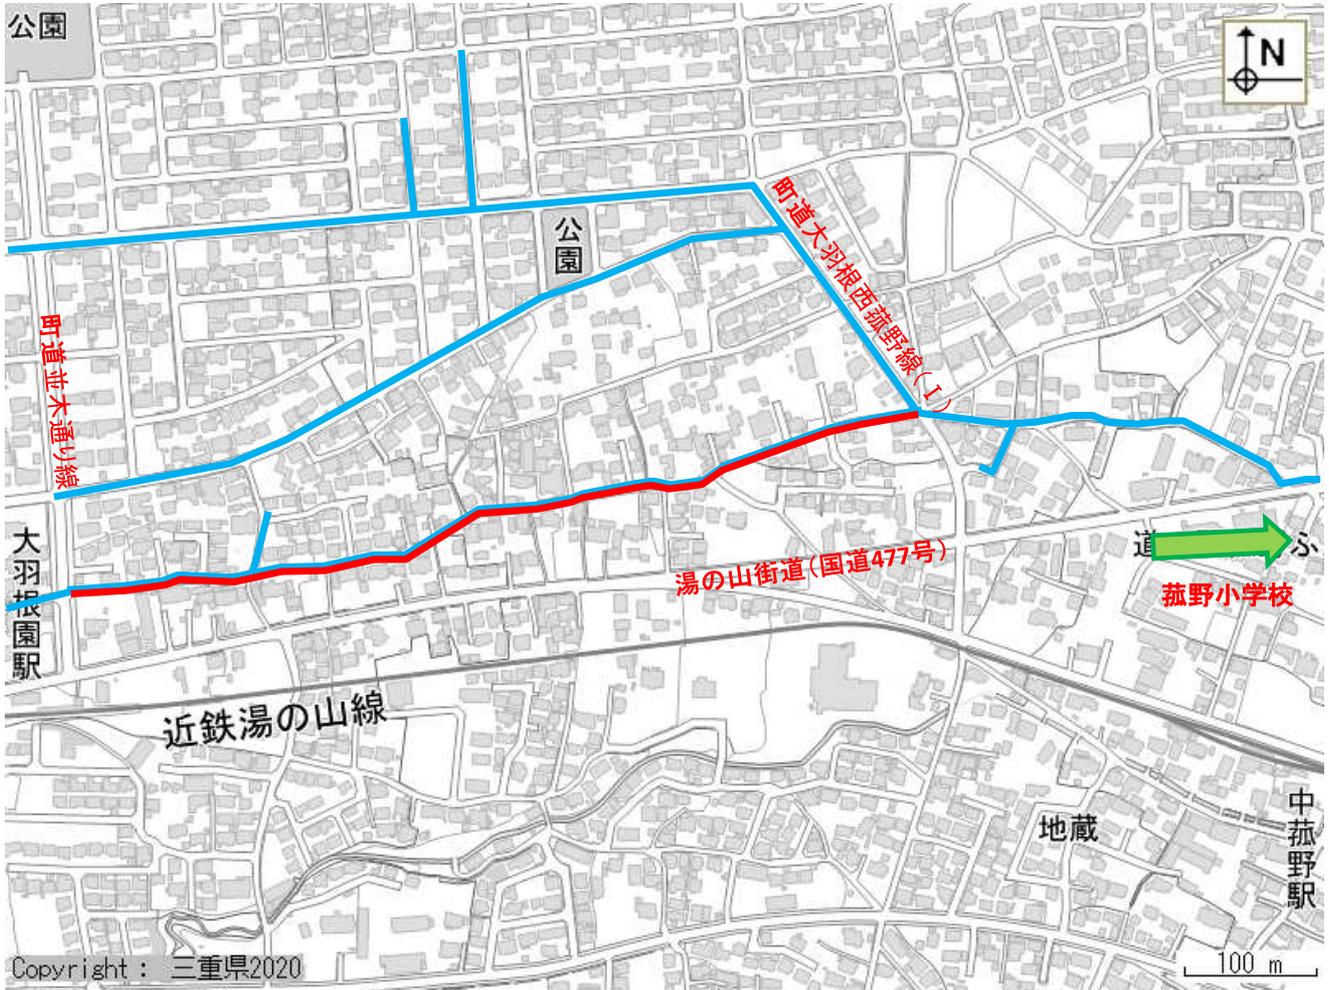
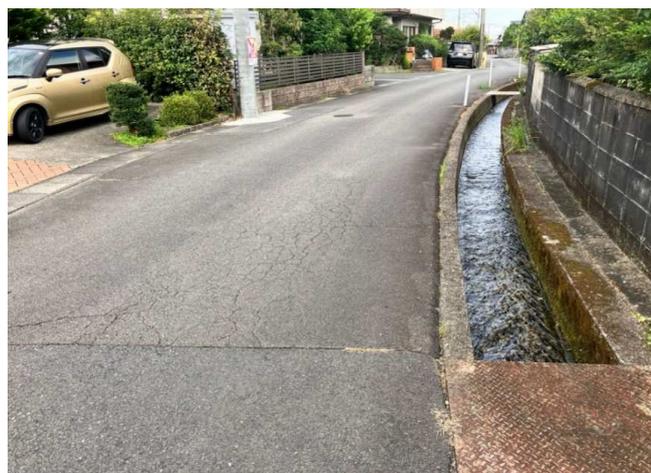
番号	路線名	箇所名・住所	通学路の状況 危険の内容	対策要望内容
KE-3	地蔵5号線～ 地蔵松尾線	町道並木通り線交差点～ 大羽根西菰野線（I）交差点	速度を出して通過する車両も多く、道幅が狭い箇所もあり、側溝へ転落する恐れがあるため注意が必要	側溝への蓋設置

- ・当該水路は水利組合が管理している用水路です。蓋設置には管理者の承諾が必要となるため、管理者との協議を行い事業実施について検討します。<町・都市整備課>

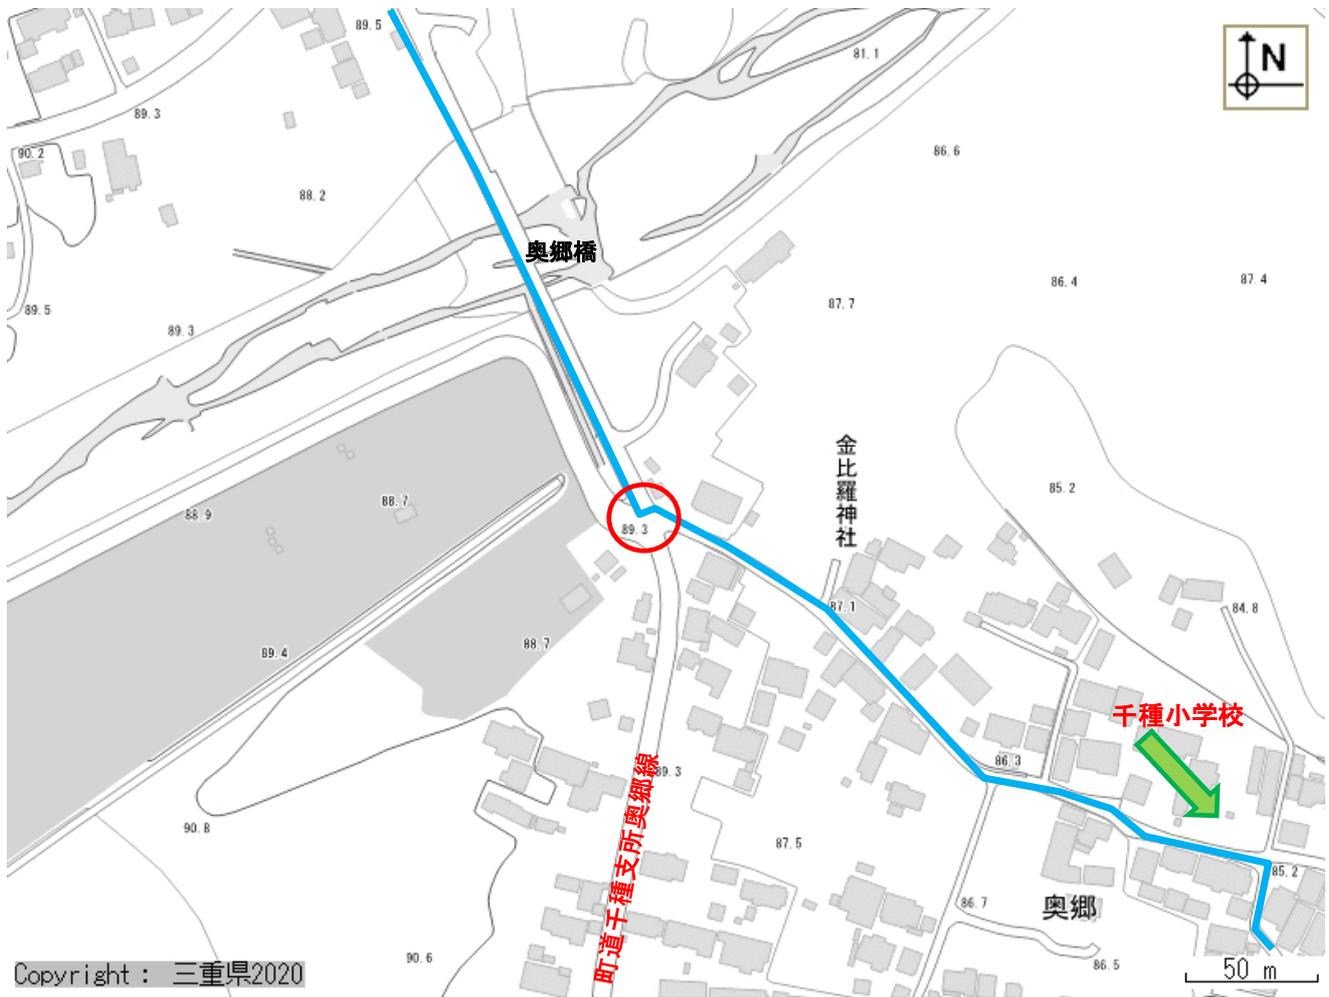
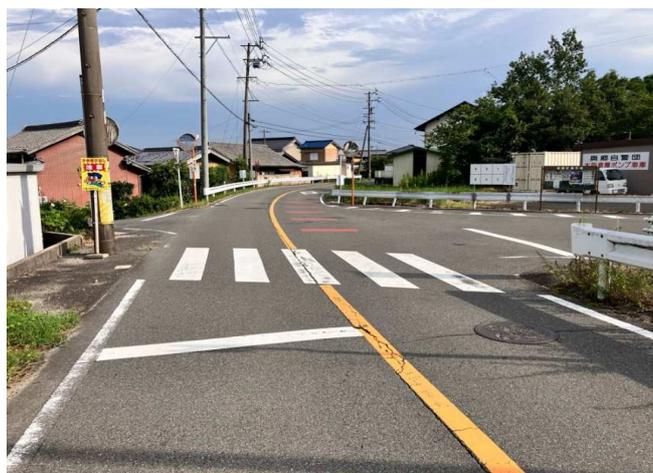
番号	路線名	箇所名・住所	通学路の状況 危険の内容	対策要望内容
CE-1	千種支所奥郷線	奥郷橋南側横断歩道付近	速度を出して通過する車両が多く、電柱等により横断待機者が視認しにくい ため、横断時に注意が必要	横断歩道前に ラバーポール等の設置

- ・ラバーポールを設置します。〈町・都市整備課〉

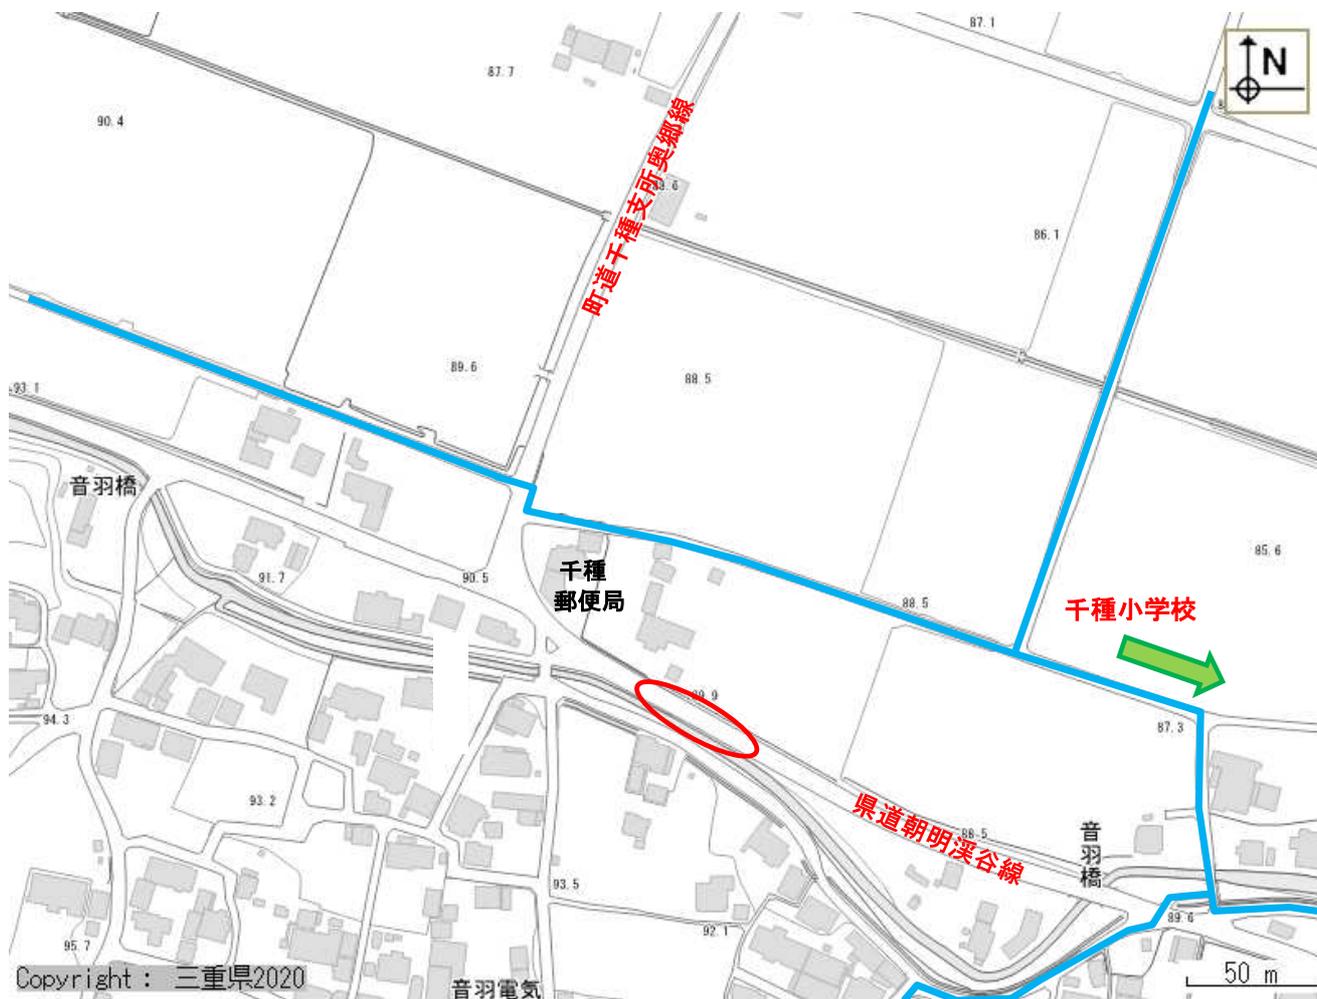
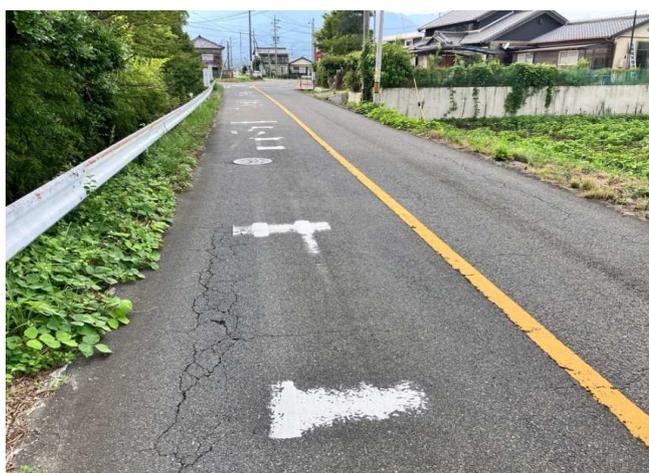
番号	路線名	箇所名・住所	通学路の状況 危険の内容	対策要望内容
CE-2	県道朝明溪谷線	千種郵便局付近	路面標示（速度落せ）が薄れているため、見落とす恐れがある	路面標示補修

- ・通学路指定なしのため、経過観察とします。〈県〉
- ⇒ 安全指導にて対応とする。

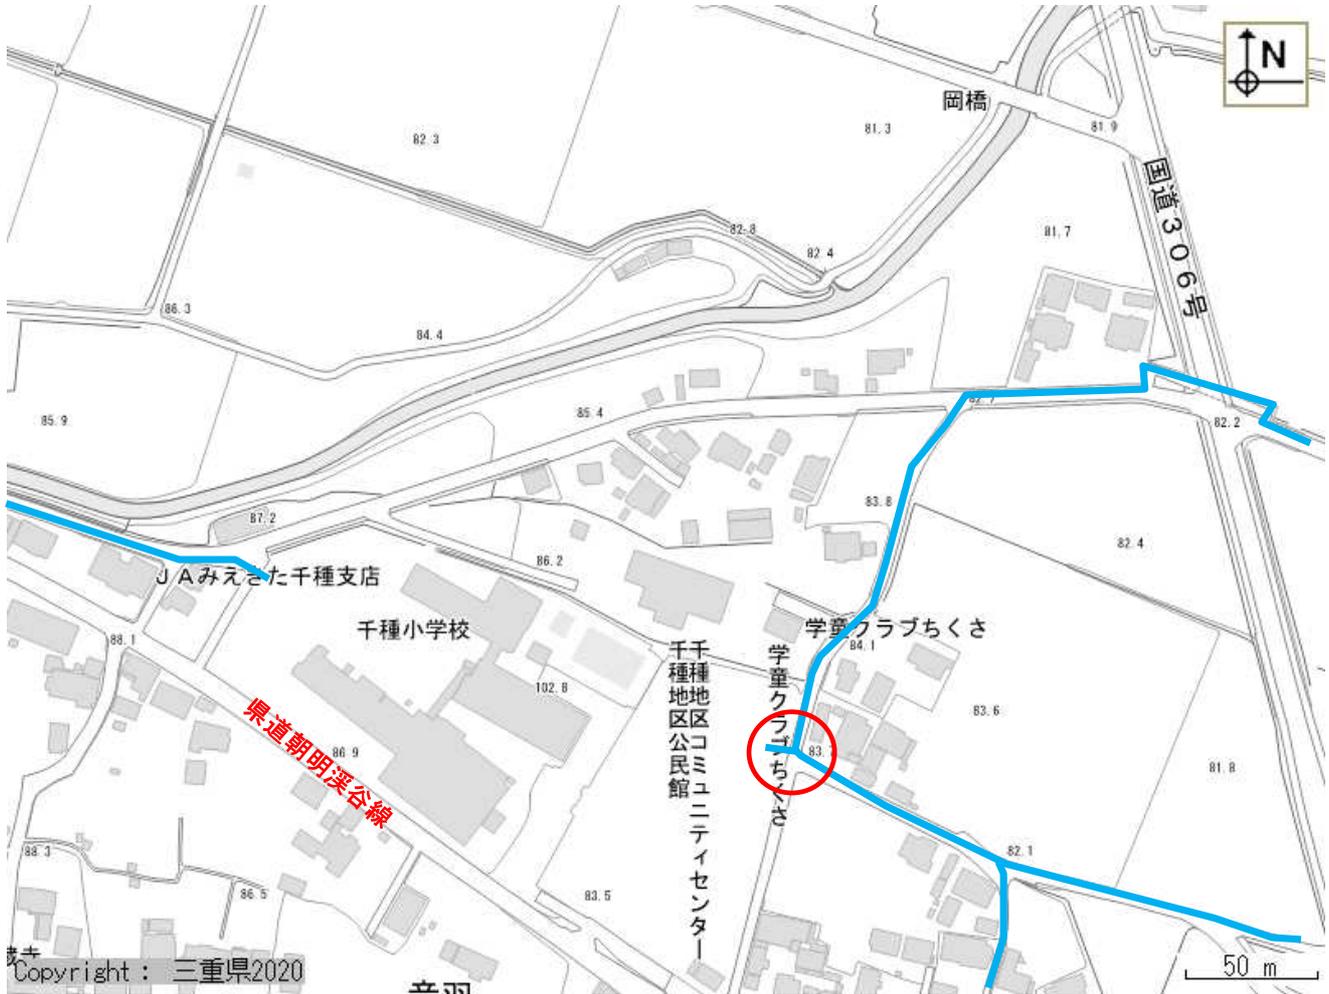
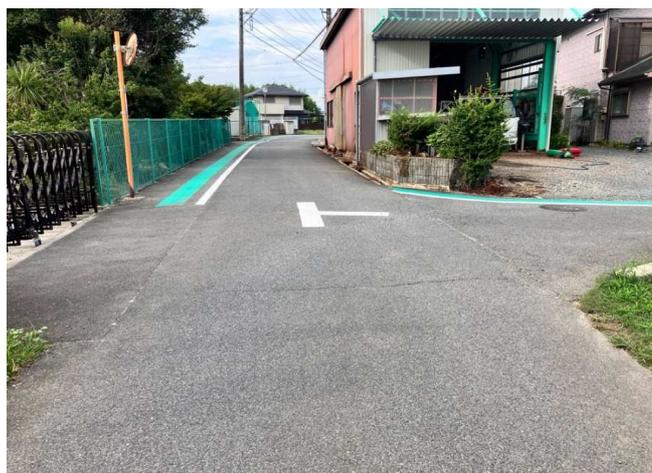
番号	路線名	箇所名・住所	通学路の状況 危険の内容	対策要望内容
CE-3	岡2号線	千種小学校東門付近	横断帯が無い為、横断時に注意が必要	路面標示設置（四角、T字路） グリーンベルト延伸

- ・ 交差点を強調する路面標示を実施します。〈町・都市整備課〉

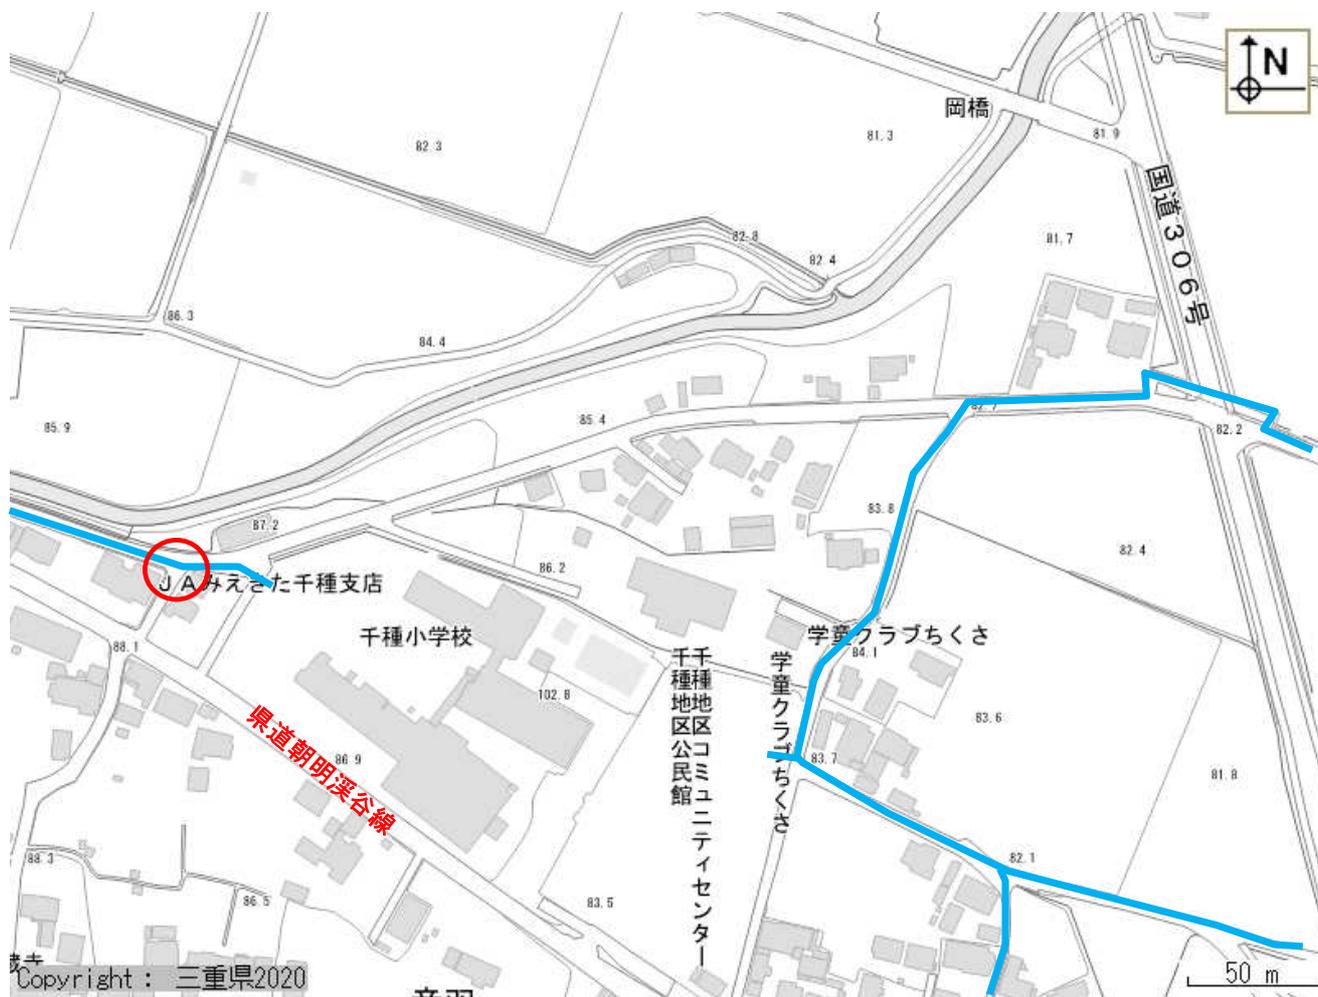
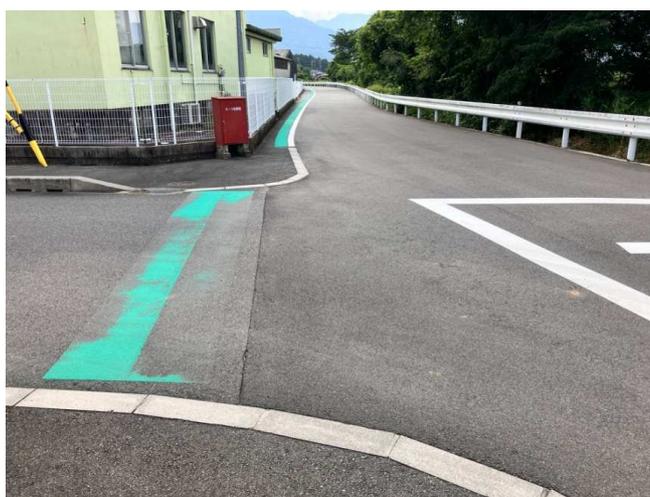
番号	路線名	箇所名・住所	通学路の状況 危険の内容	対策要望内容
CE-4	岡1号線	J A千種支店東側道路	グリーンベルトが薄れているため、横断時に注意が必要	グリーンベルト補修

- ・グリーンベルトの補修を実施します。<町・都市整備課>

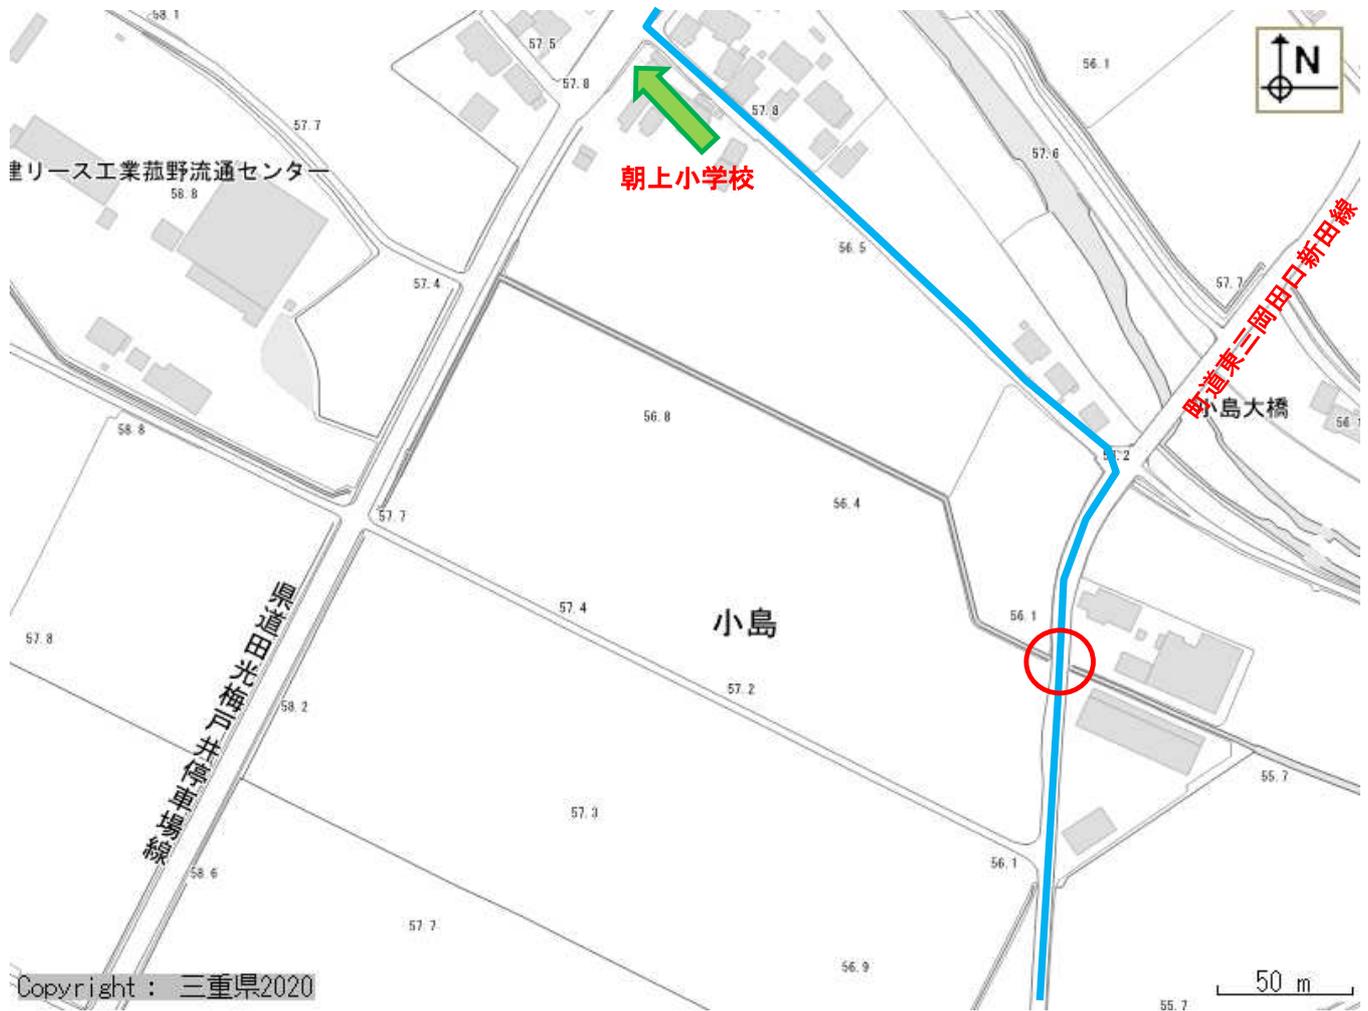
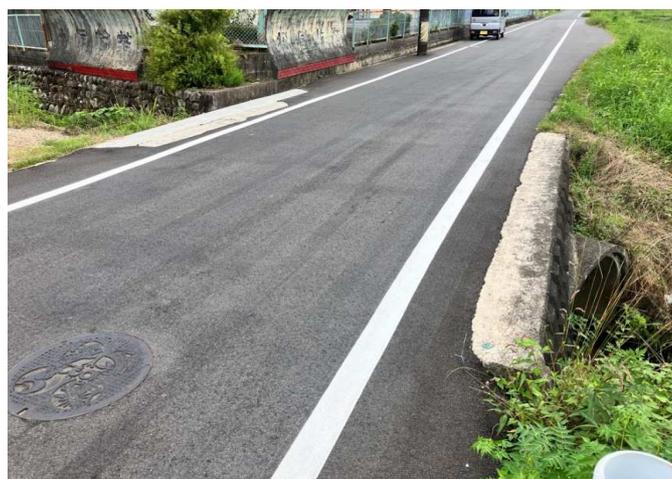
番号	路線名	箇所名・住所	通学路の状況 危険の内容	対策要望内容
AE-1	東三岡田口新田線	早川酒造付近	ガードレール等が無い ため、用水路に転落する 恐れがある	ガードレール等の 転落防止柵の設置

- ・ガードレール等による安全対策を検討します。〈町・都市整備課〉

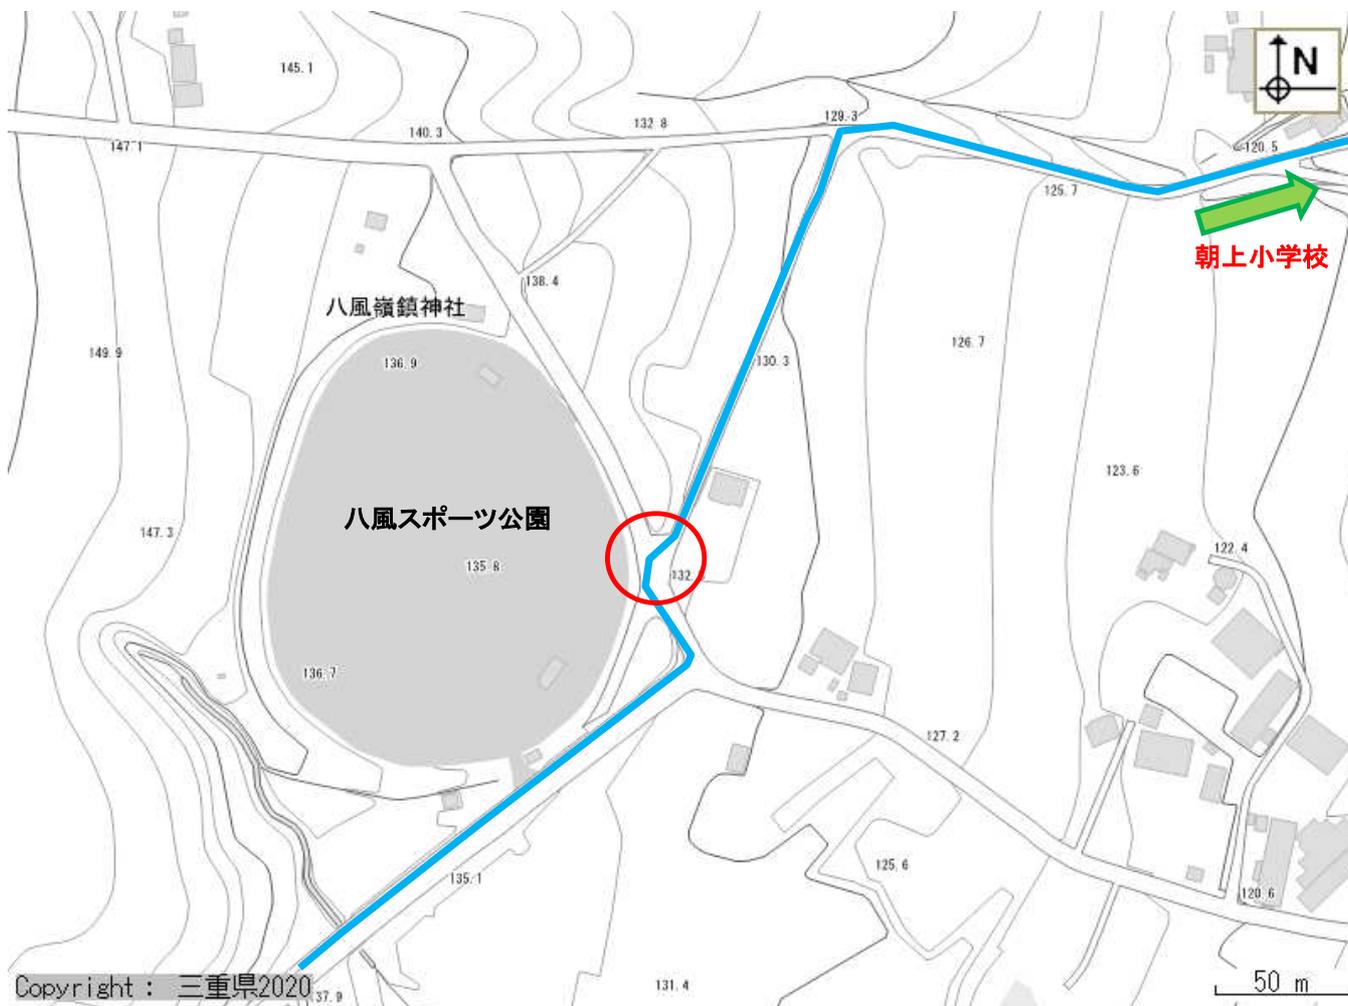
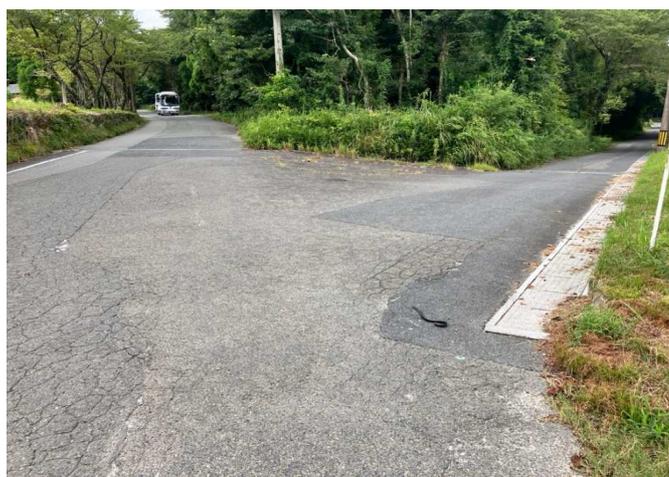
番号	路線名	箇所名・住所	通学路の状況 危険の内容	対策要望内容
AE-2	江平切畑線 田光根の平線	八風スポーツ公園T字路	大型トラック等の通行が多く、樹木等により歩行者が見えにくい、横断時に注意が必要	横断歩道の設置 路面標示設置（T字路等）

- ・交差点を強調する路面標示を実施します。〈町・都市整備課〉
 - ・樹木等により歩行者が見えにくいのであれば、伐採をし視認性を向上させてください。横断歩道の設置には至りませんので、横断者を運転者に認識しやすいように、「こども横断注意」等の法定外標示や注意喚起標識等の設置を検討してください。〈警察〉
- ⇒ 注意喚起看板の依頼および安全指導にて対応とする。

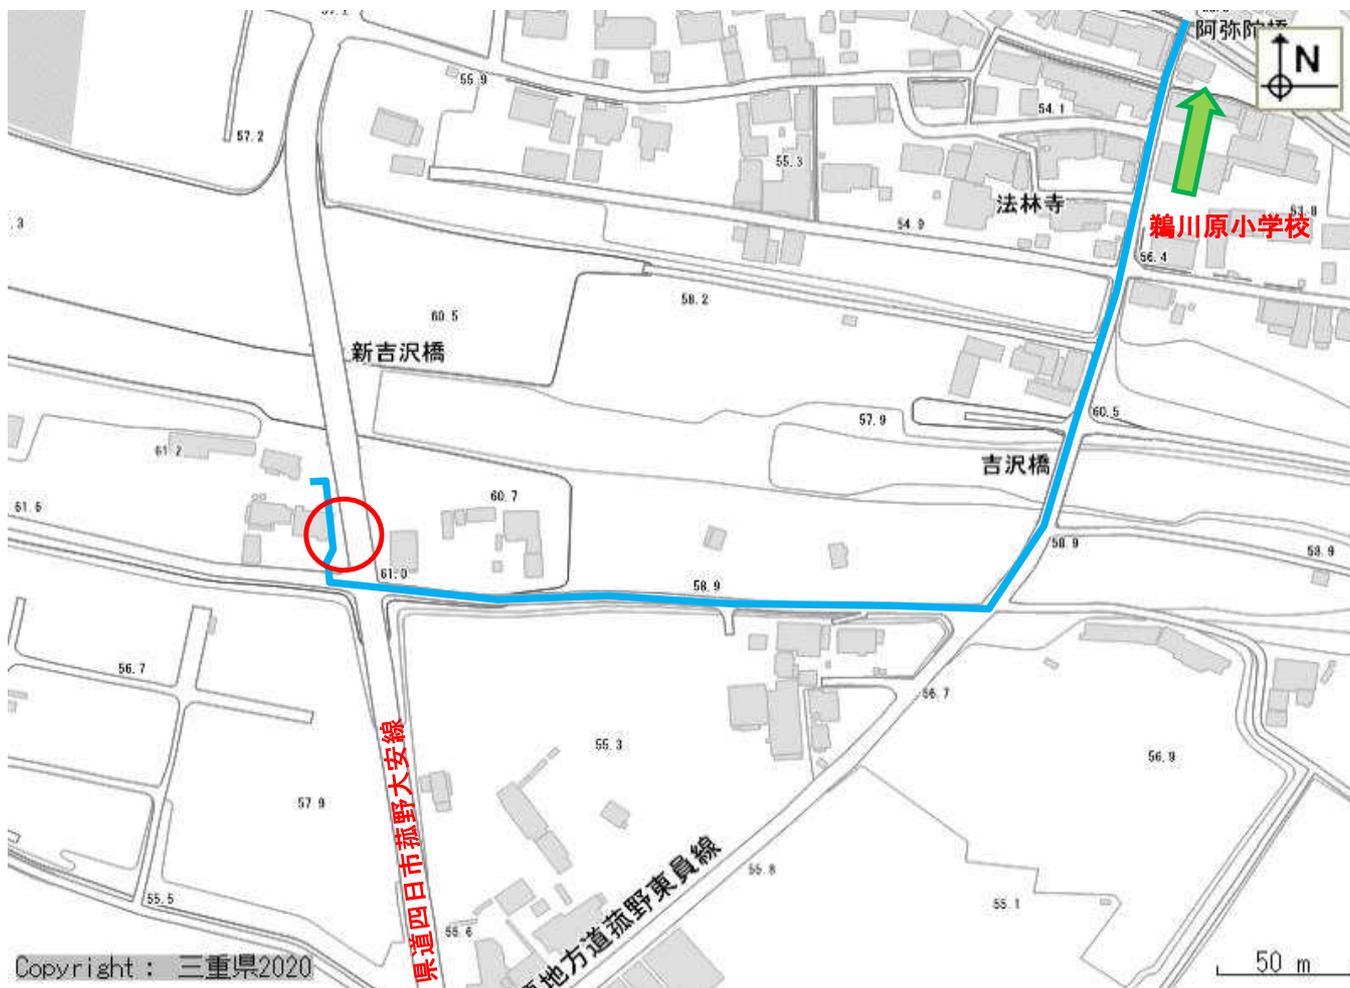
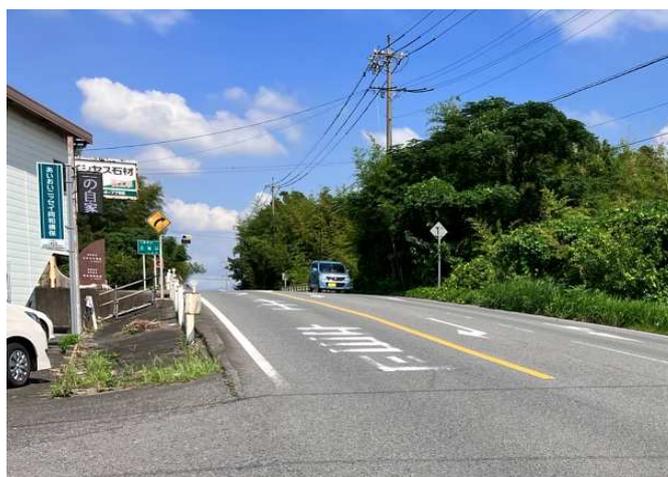
番号	路線名	箇所名・住所	通学路の状況 危険の内容	対策要望内容
UE-1	県道四日市菰野大安線	新吉沢橋南側交差点付近	ミルクロードの車両交通量が多く、危険であるため、私有地を通行せざるをえない状況である	路肩の整備

- ・ 現地の道路敷地を確認し、次年度以降から検討できるように取り組みます。<県>

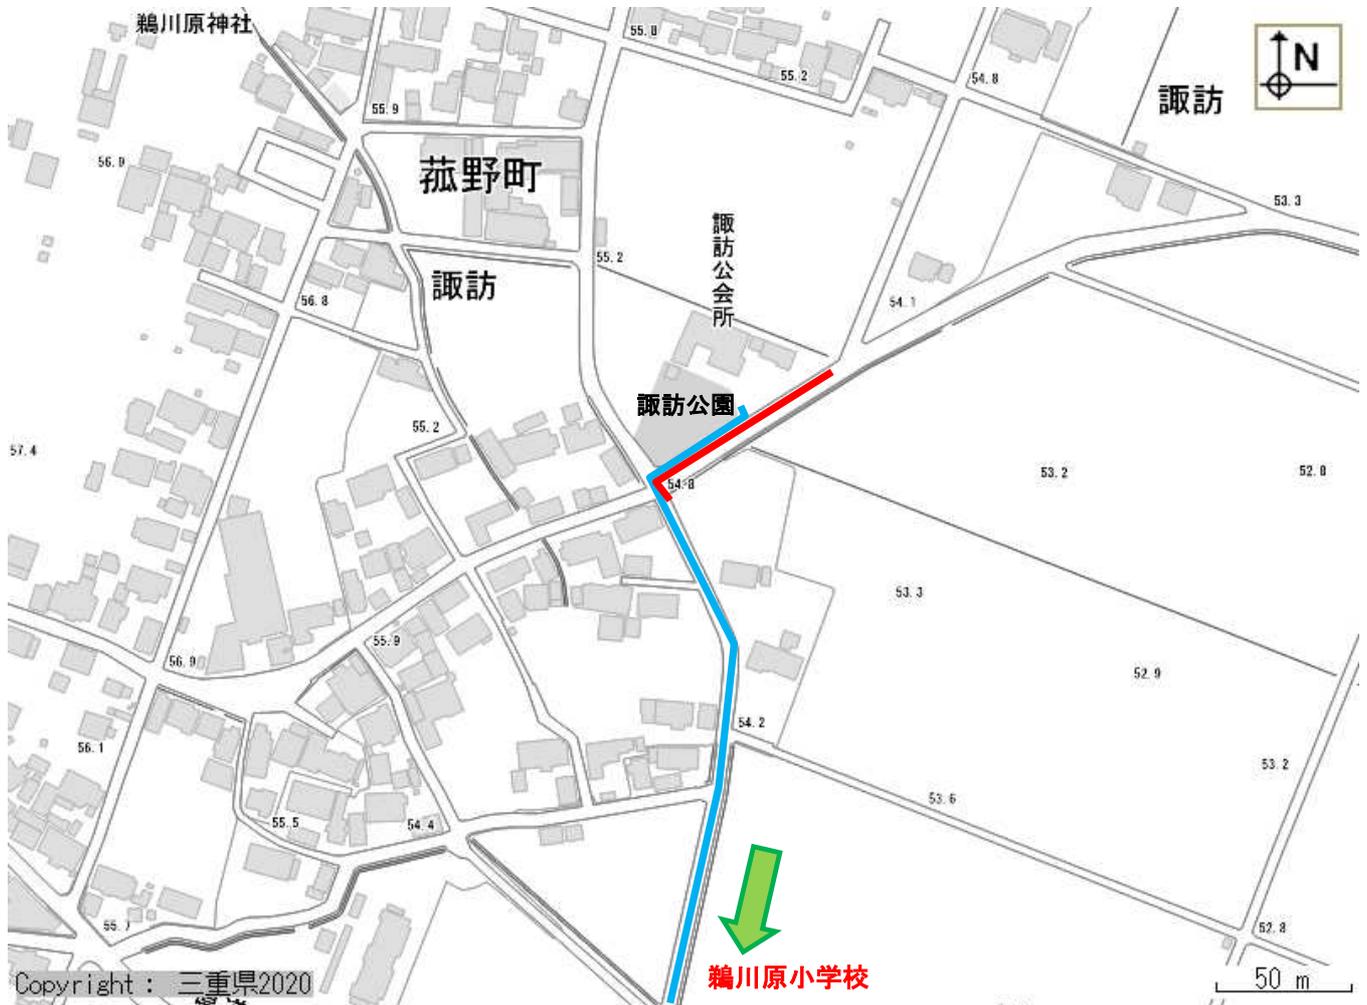
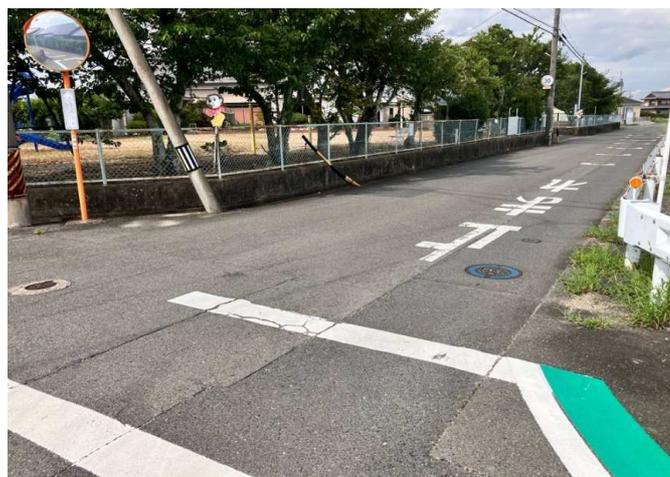
番号	路線名	箇所名・住所	通学路の状況 危険の内容	対策要望内容
UE-2	川北諏訪線（I）	諏訪公園南側道路	速度を出して通過する車両が多いため、 注意が必要	グリーンベルト設置

・グリーンベルトを設置します。＜町・都市整備課＞

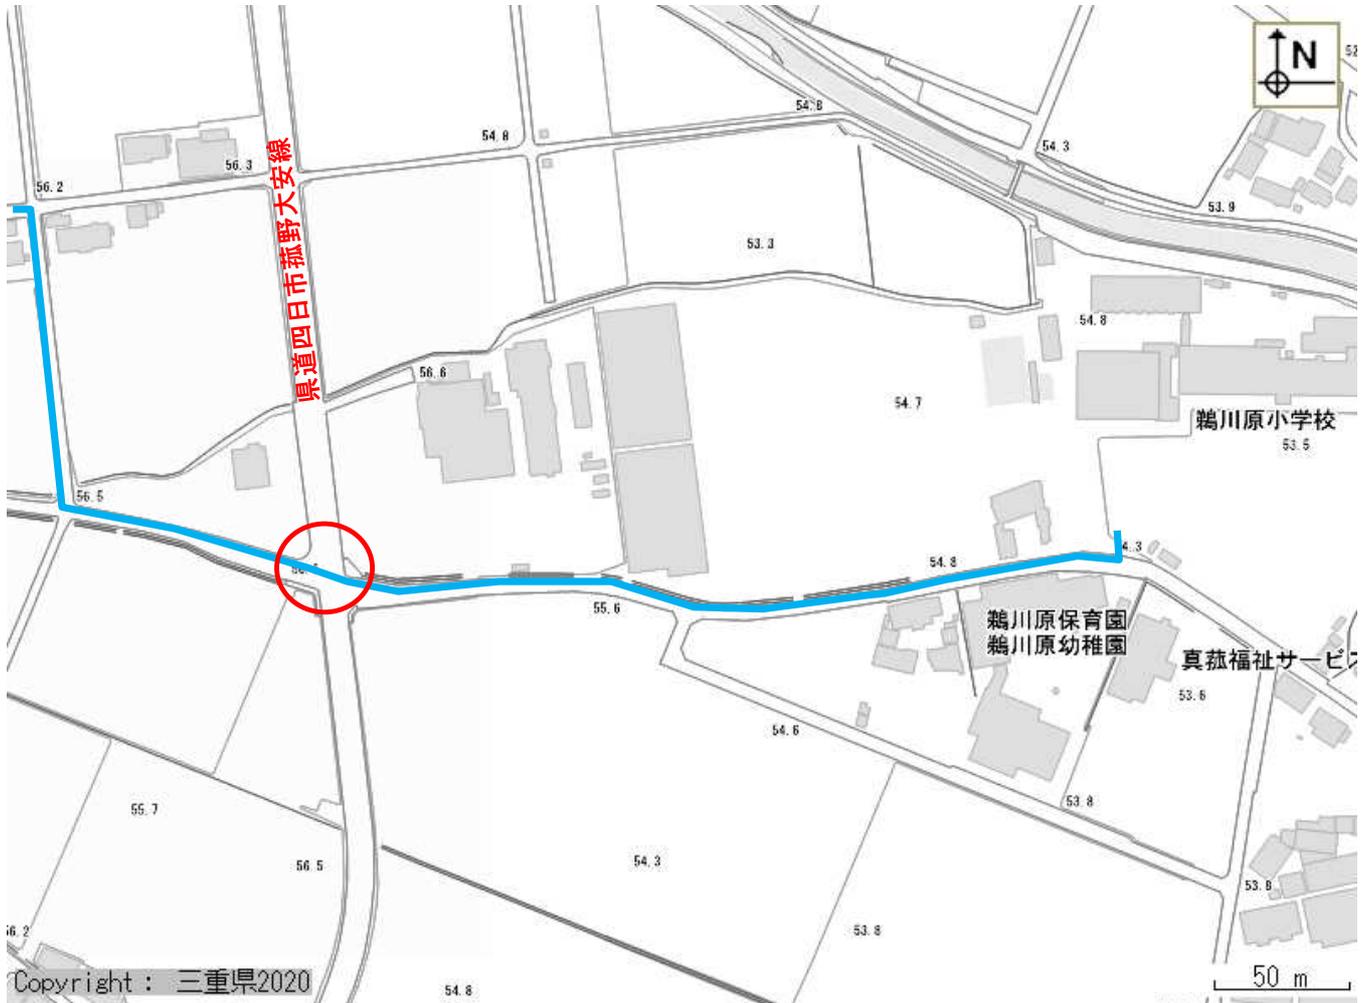
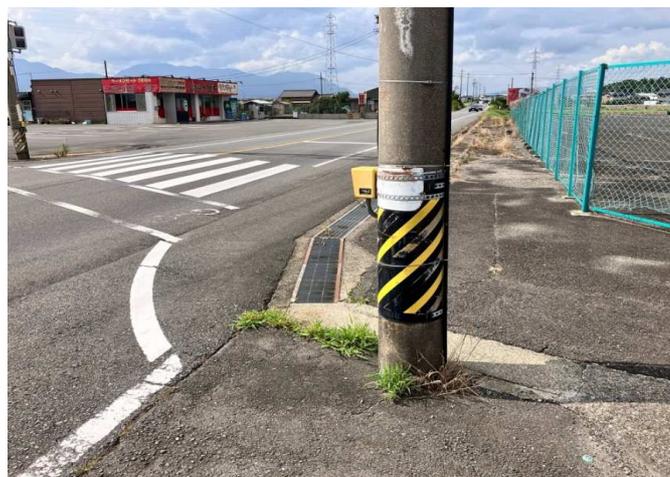
番号	路線名	箇所名・住所	通学路の状況 危険の内容	対策要望内容
UE-3	県道四日市菰野大安線	大強原南交差点	歩行者用押しボタンが車道側に設置されているため、ボタンを押す際に注意が必要	ボタン位置の変更（北向きへ）

- ・押しボタン箱については、三重県警察本部にて押しボタン箱の位置変更実施に向け、検討し進めております。＜警察＞

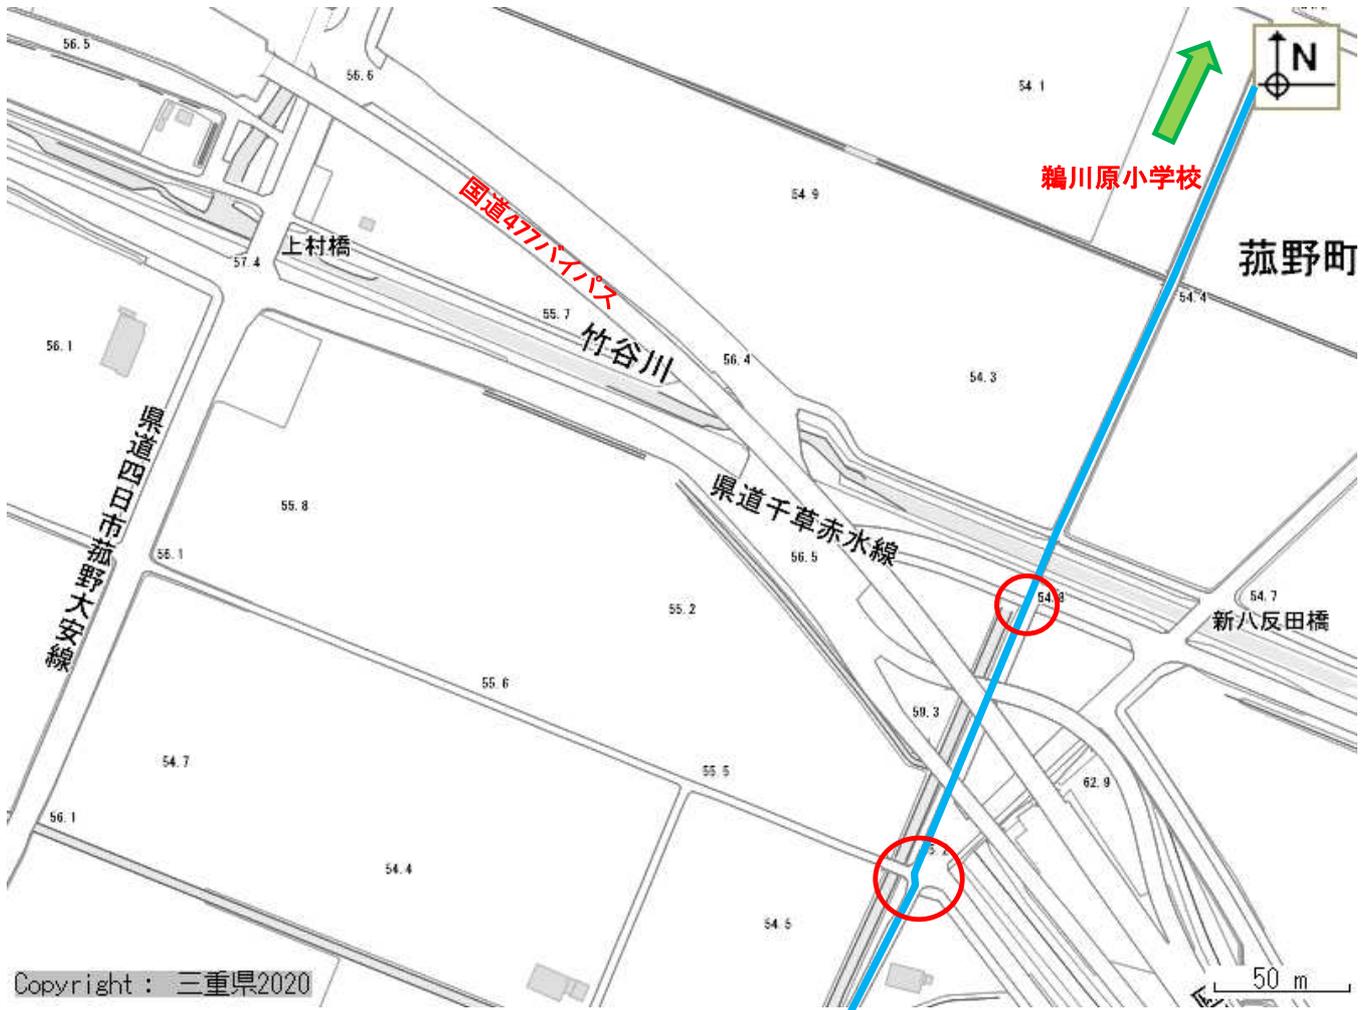
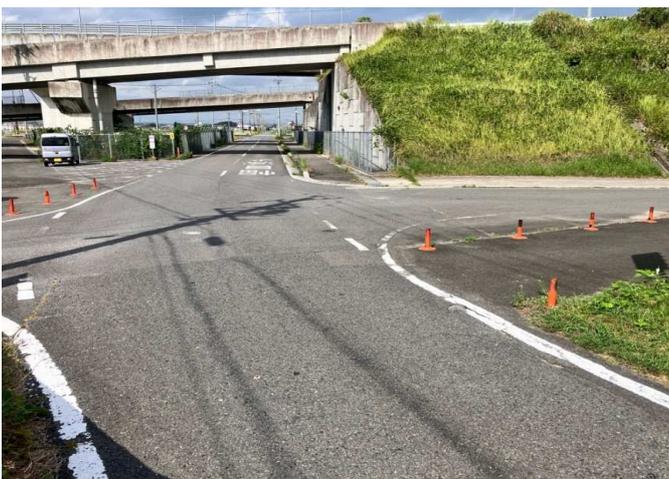
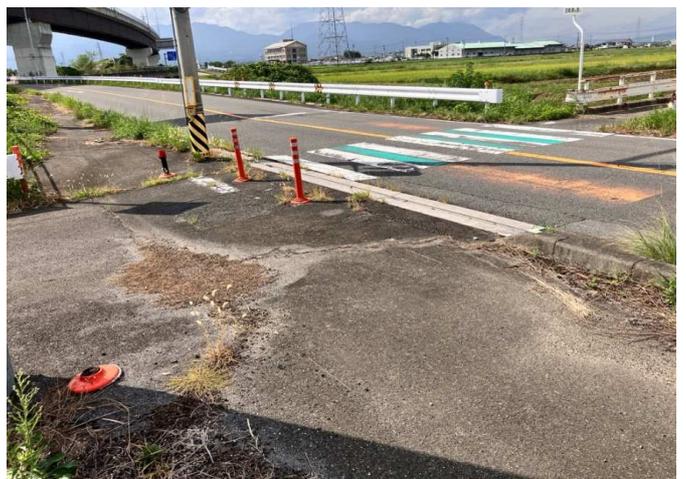
番号	路線名	箇所名・住所	通学路の状況 危険の内容	対策要望内容
UE-4	吉沢学校線	国道477号バイパス高架下付近	ラバーポールが破損しているため、車両通過時に注意が必要	ラバーポールの補修

・ラバーポールの補修を進めます。＜町・都市整備課＞
