令和7年度 対策一覧表

【対策検討メンバー】 菟野町教育委員会事務局、菟野町都市整備課、菟野町総務課安全安心対策室、三重県四日市建設事務所、三重県四日市西警察署

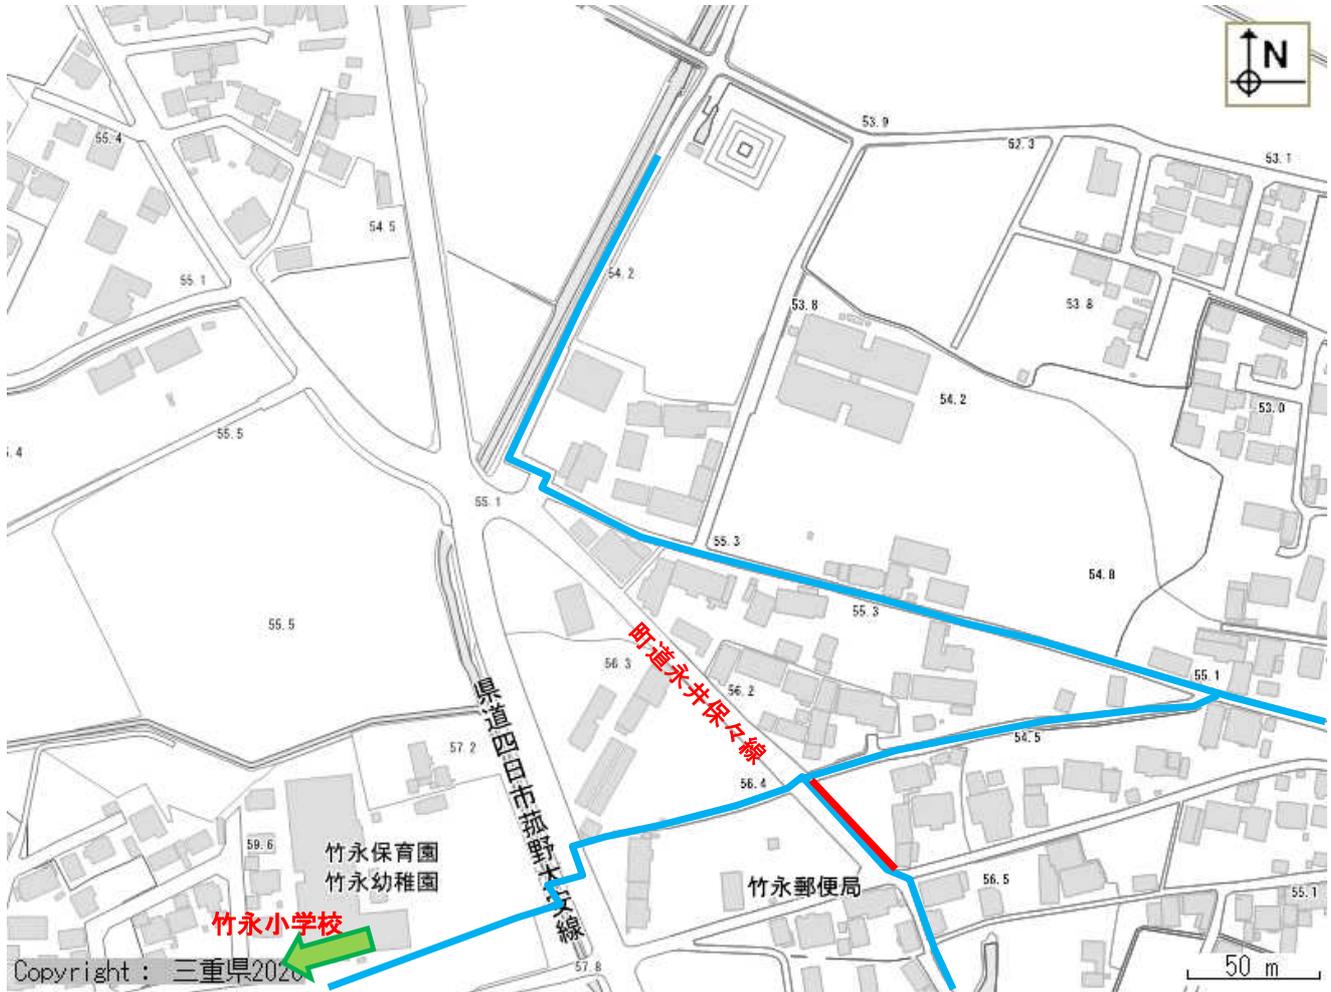
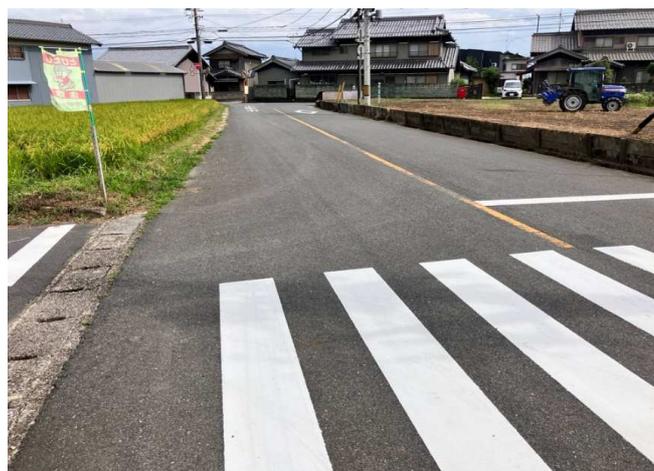
番号	路線名	箇所名・住所	通学路の状況 危険の内容	対策要望内容
TE-1	永井保々線	竹永郵便局東交差点～ 歩道橋東横断歩道まで	登校時間帯の車両交通量が多いため、 注意が必要	路側帯および グリーンベルトの設置

- ・グリーンベルトを設置します。＜町・都市整備課＞

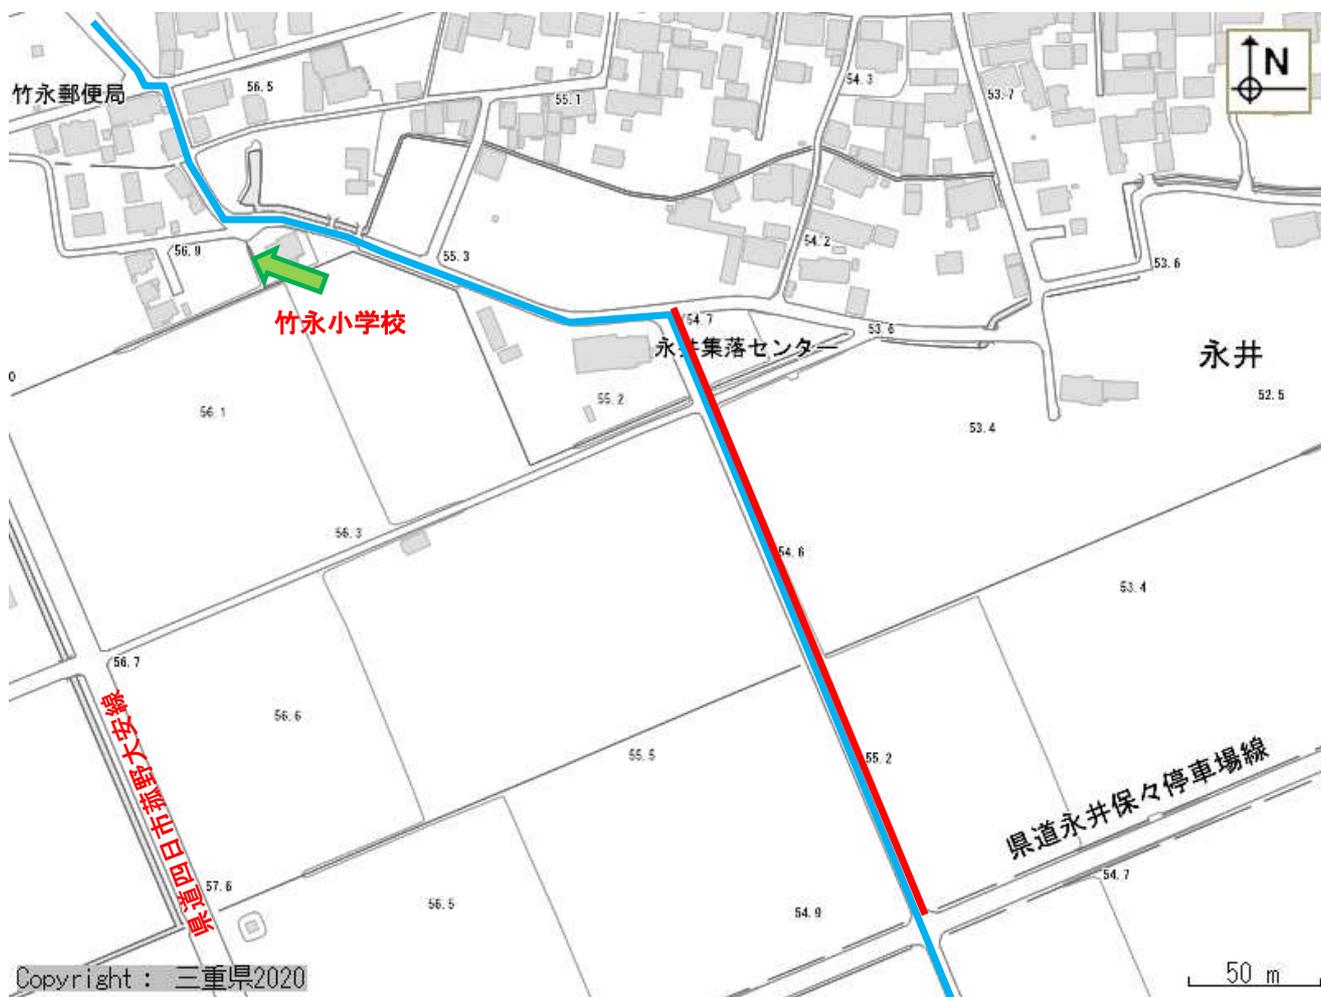
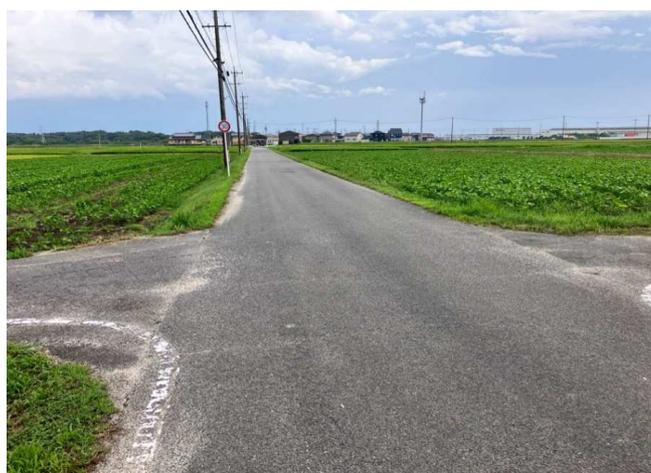
番号	路線名	箇所名・住所	通学路の状況 危険の内容	対策要望内容
TE-2	菰野永井線（Ⅲ）	永井保々停車場線交差点～ 永井集落センターまで	速度を出して通過する車両が多いため、注意が必要	グリーンベルトの設置

- ・グリーンベルトの設置を進めます。＜町・都市整備課＞

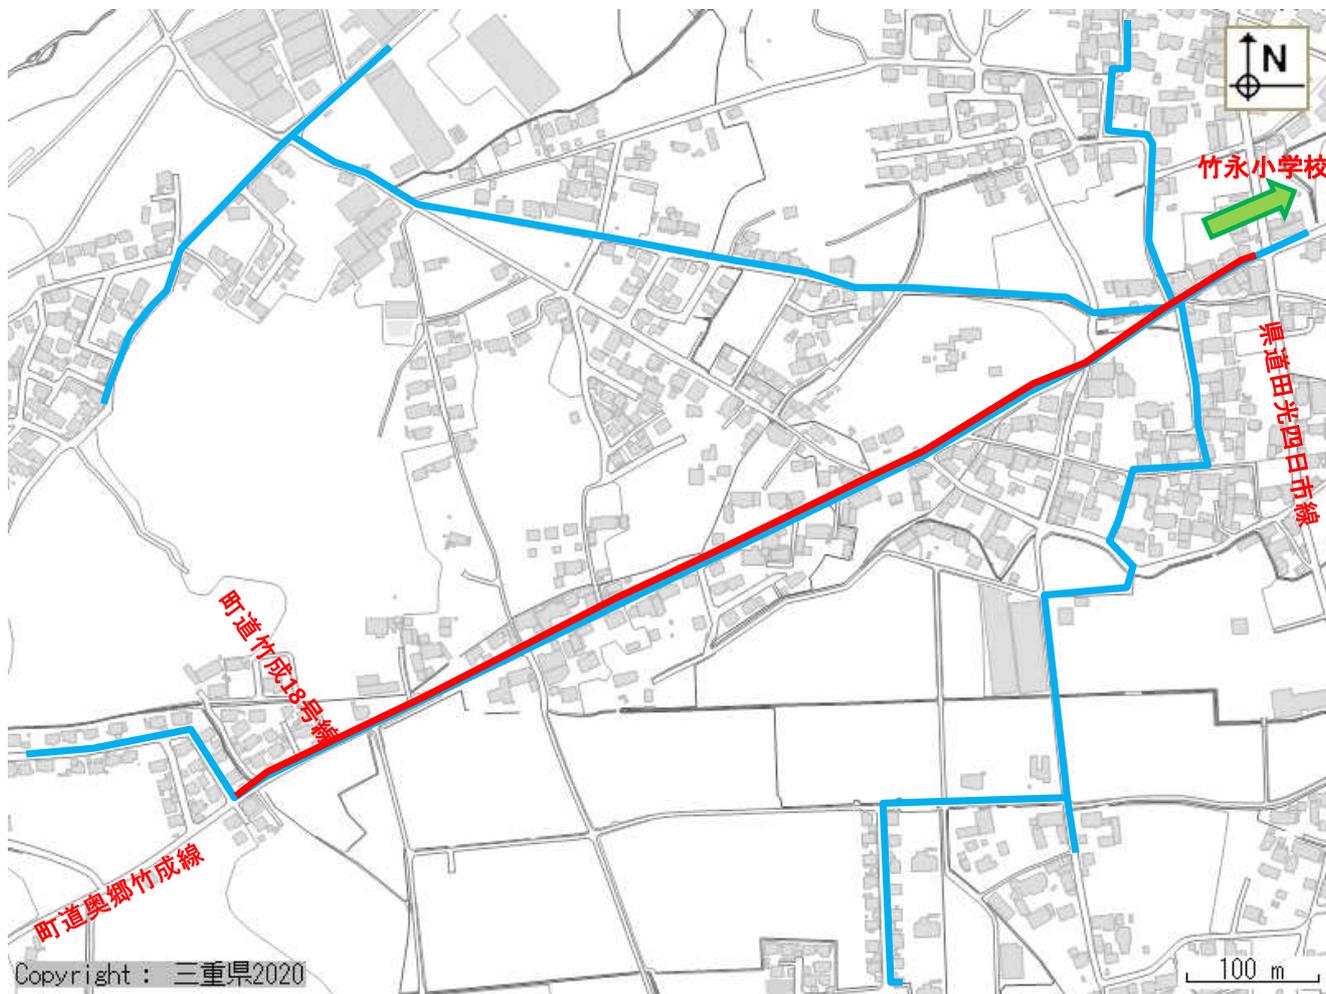
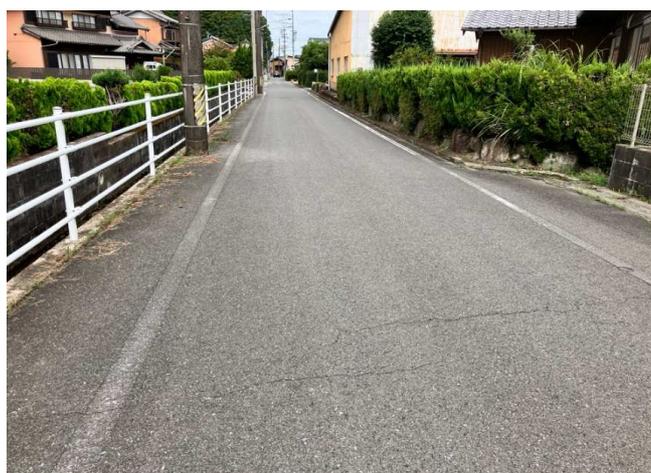
番号	路線名	箇所名・住所	通学路の状況 危険の内容	対策要望内容
TE-3	奥郷竹成線	県道田光四日市線交差点～ 町道竹成18号線付近まで	道幅が狭く、路側帯が薄くなっている ため注意が必要	路面標示補修（路側帯）

- ・路面標示の補修を実施します。〈町・都市整備課〉

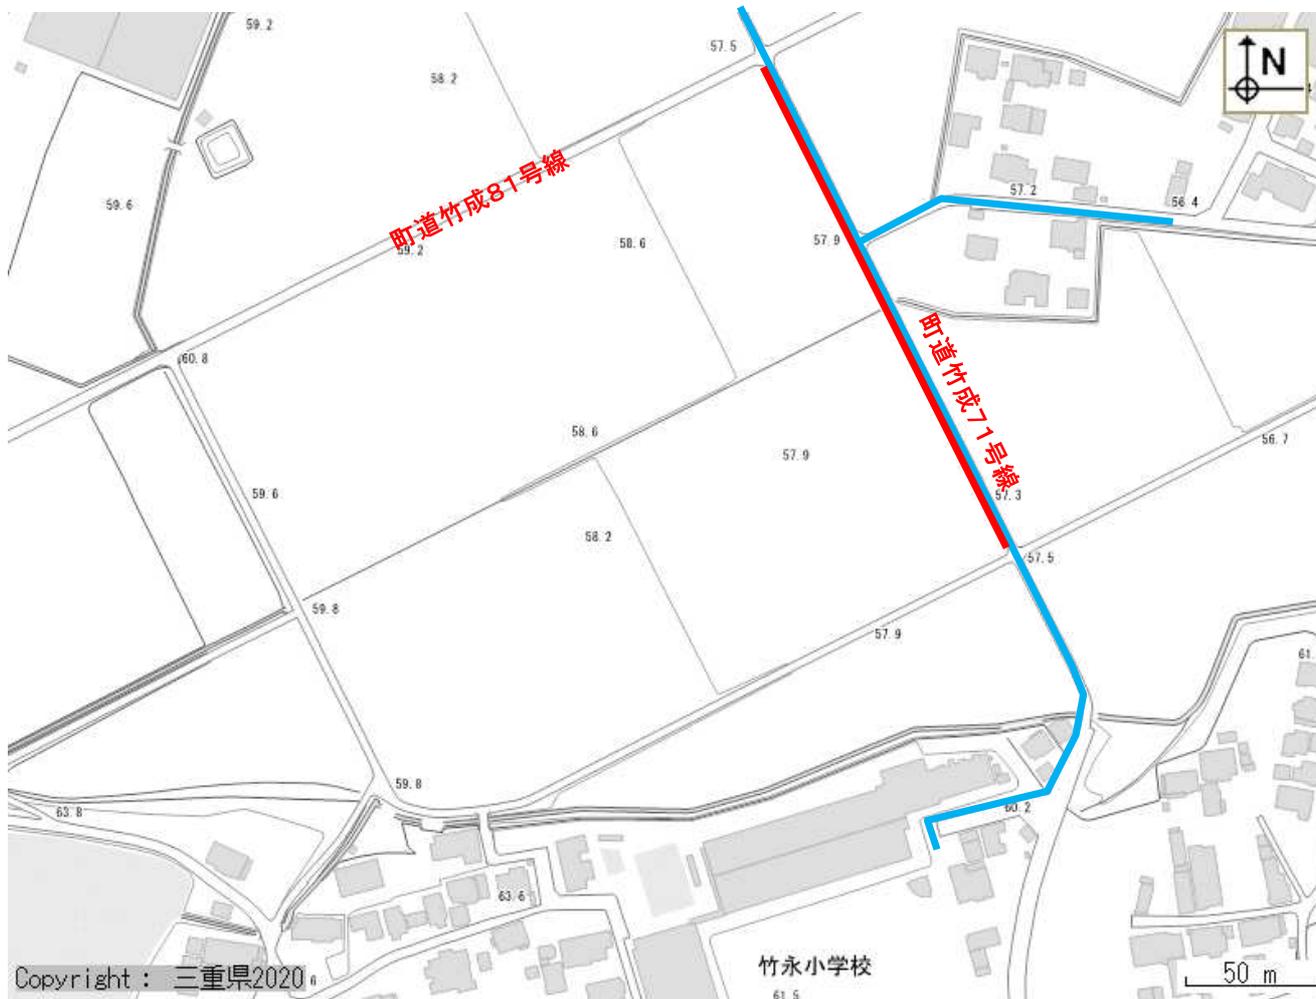
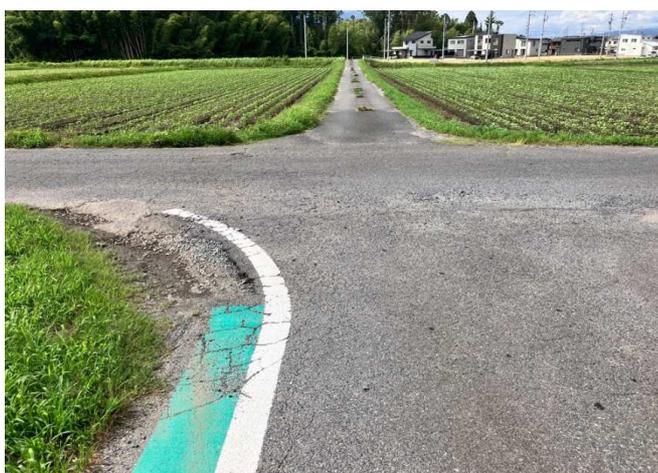
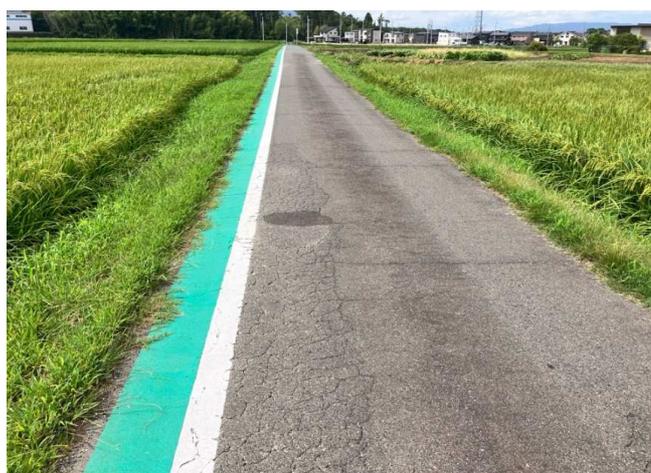
番号	路線名	箇所名・住所	通学路の状況 危険の内容	対策要望内容
TE-4	竹成71号線	竹永小学校北側道路	ひび割れおよび表層が破損（浮き）している箇所があるため注意が必要	舗装の全面補修

- ・ 舗装全面補修を検討します。〈町・都市整備課〉

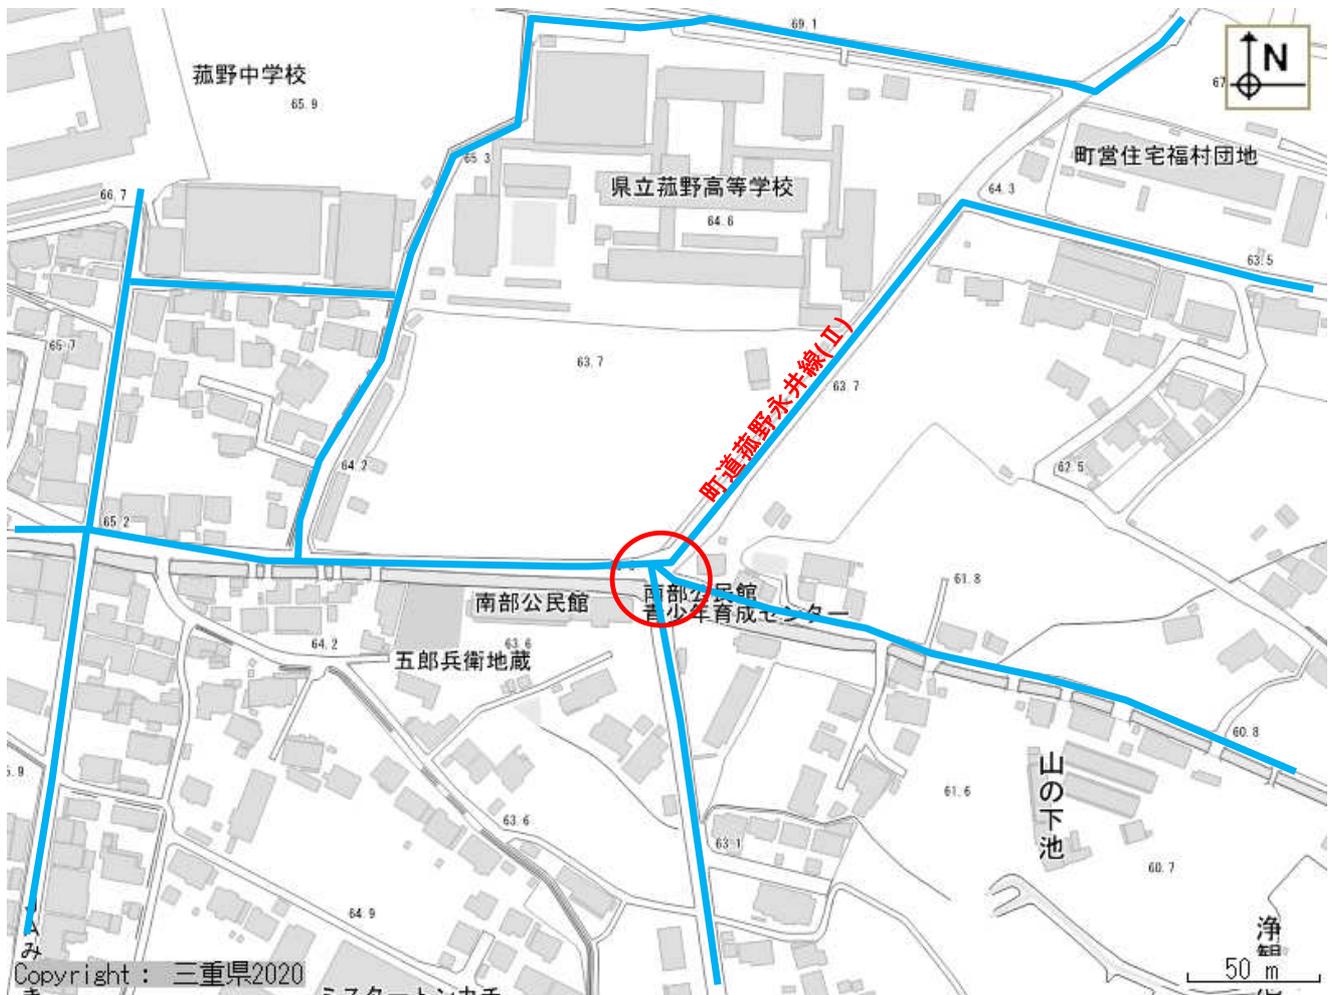
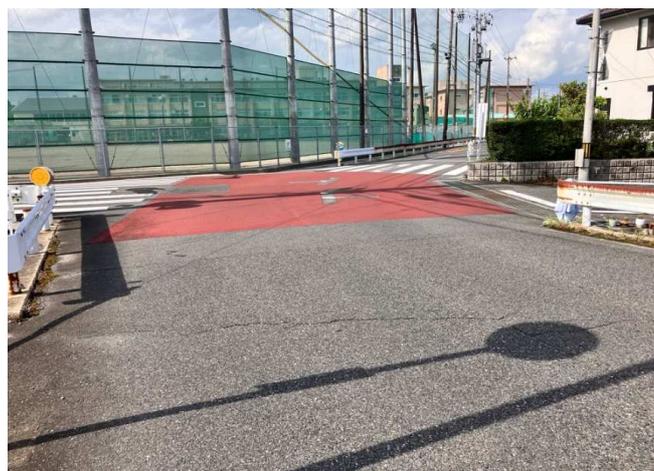
番号	路線名	箇所名・住所	通学路の状況 危険の内容	対策要望内容
KJ-1	菰野永井線（Ⅱ）	菰野高校南東交差点	車両が速度を出して通過するため、交差点東側への横断時に注意が必要	交差点南側へ横断歩道の設置

- ・横断しようとする歩行者が滞留する状況は認められず、交通需要は足りていると思われますので、横断歩道の増設はいたしません。交差点形状が悪いので法定外標示、注意喚起標識、物理デバイス等の設置を検討してください。<警察>
- ⇒ 注意喚起看板の依頼および安全指導にて対応とする。

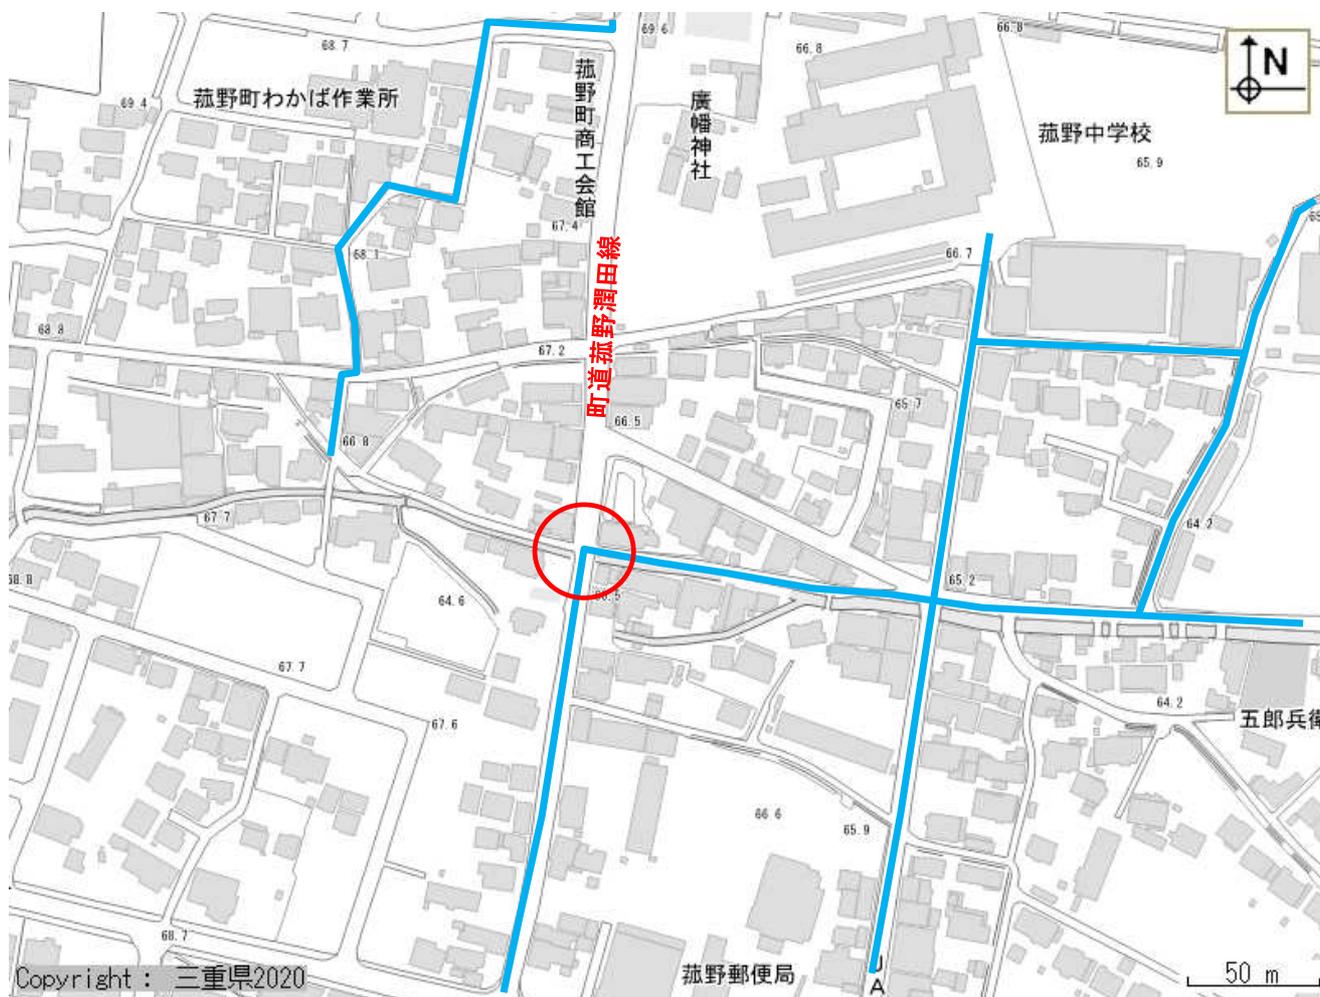
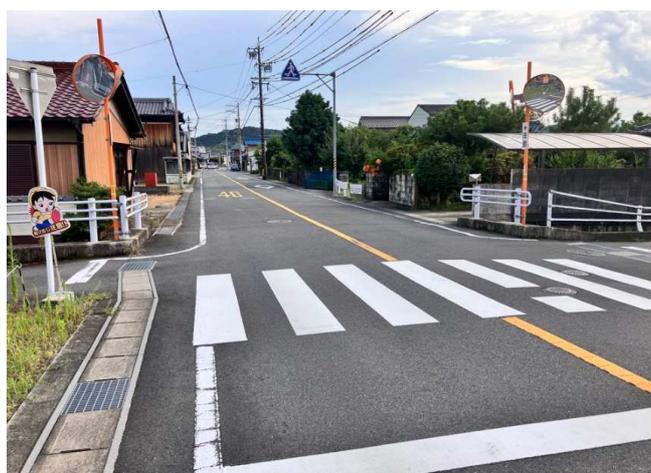
番号	路線名	箇所名・住所	通学路の状況 危険の内容	対策要望内容
KJ-2	菰野潤田線	かご万南側交差点	車両が速度を出して通過するため注意が必要	交差点カラー舗装 看板設置（通学路注意）

- ・ 交差点カラー舗装もしくは交差点を強調する路面標示を検討します。〈町・都市整備課〉
- ・ 既に「とびだし注意」の看板が設置されている状態ではありますが、注意喚起看板については、区長等からの要望に応じて配布を行っていますので、対応可能です。〈町・総務課〉

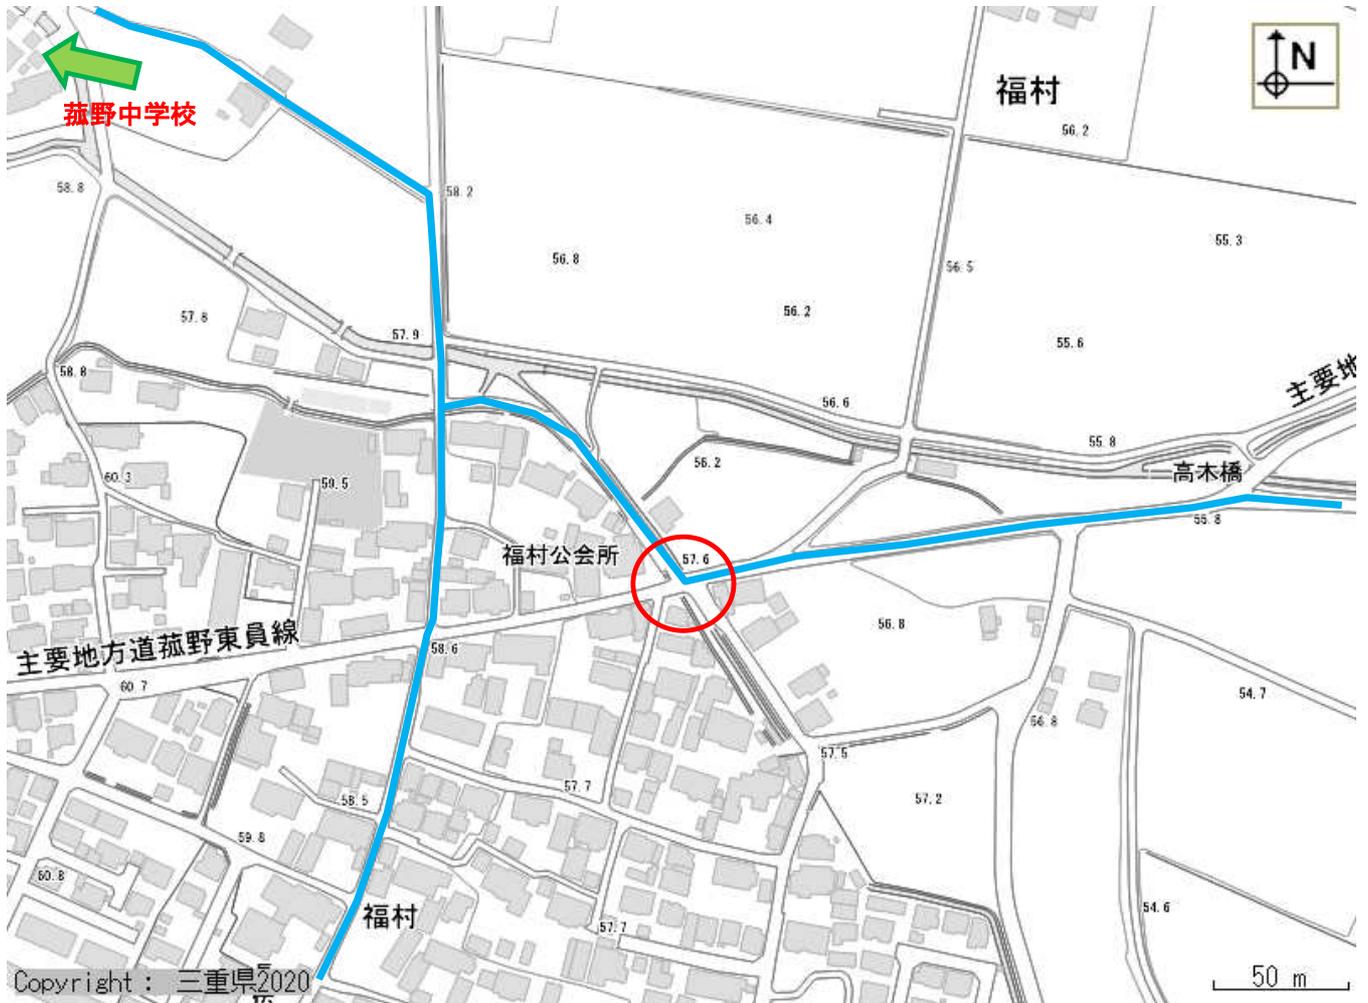
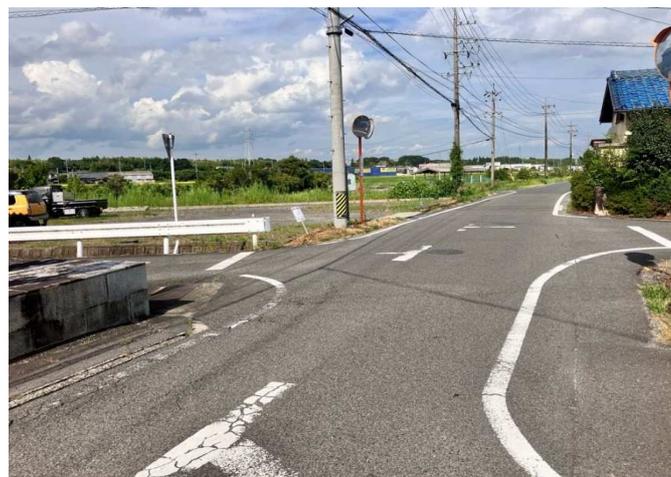
番号	路線名	箇所名・住所	通学路の状況 危険の内容	対策要望内容
KJ-3	県道菰野東員線	福村公会所前交差点	抜け道であり交通が多く、建物等により見通しが悪いため、ミラーだけでは危険を認識しづらい状況である	交差点カラー舗装 ハンプ等の設置

- ・交差点カラー舗装については、来年度の実施に向け予算要望していきます。ハンプについては、振動や騒音に対する地域の合意形成が必要となるため設置は困難となります。<県>

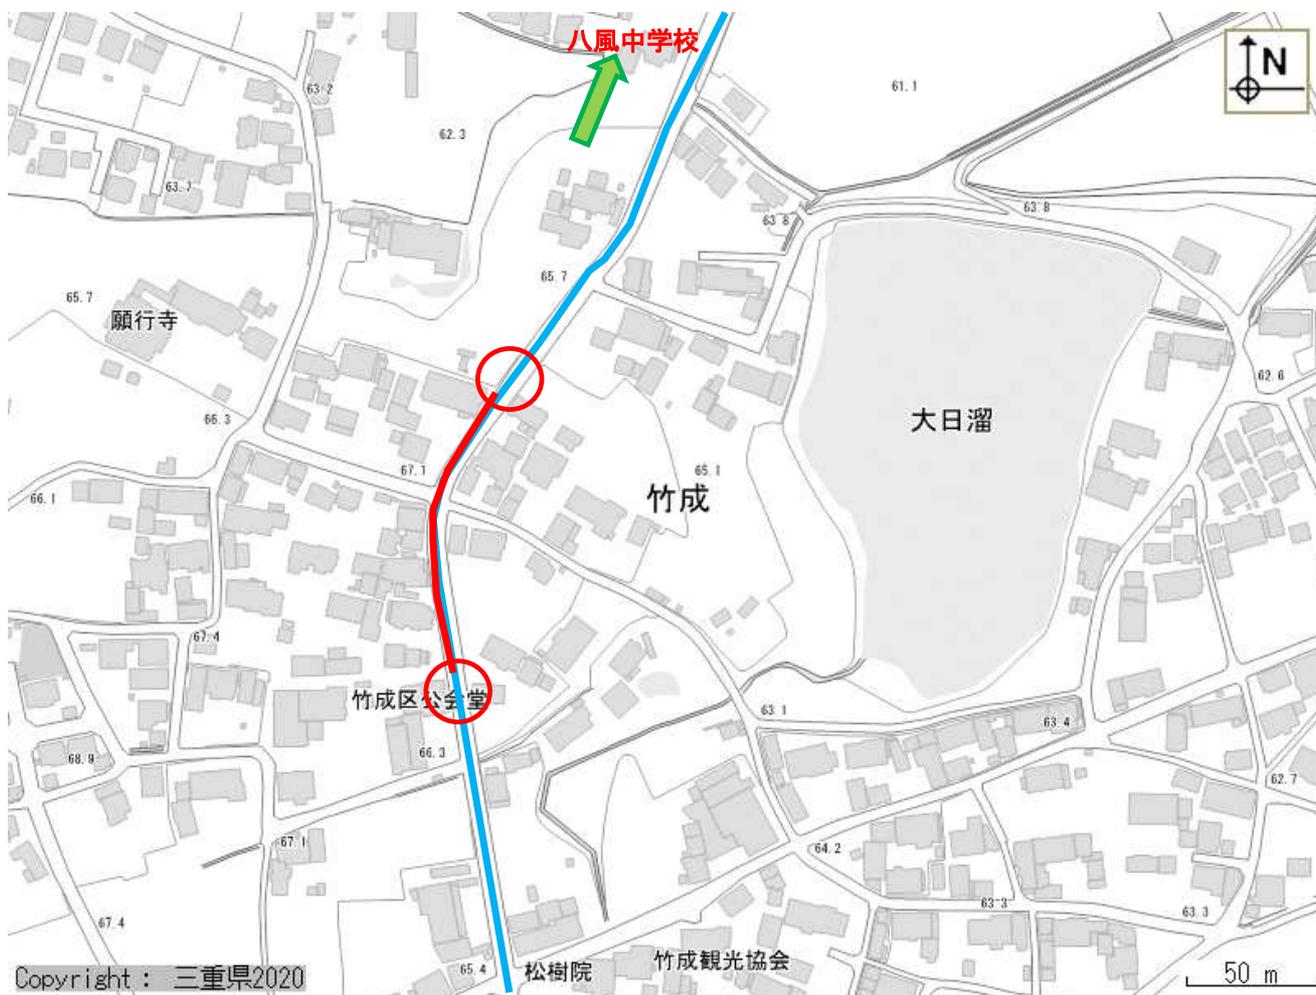
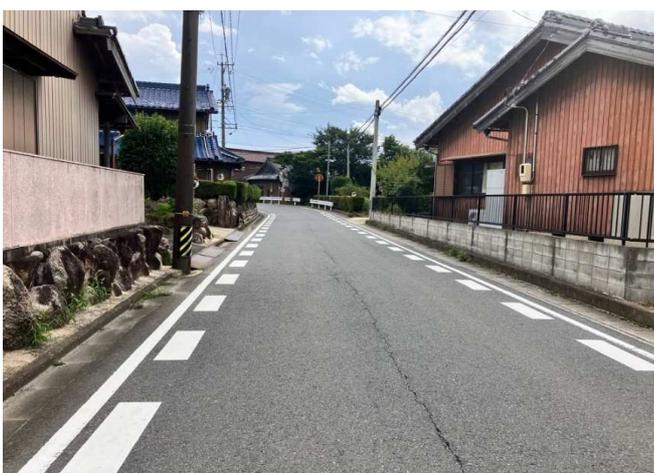
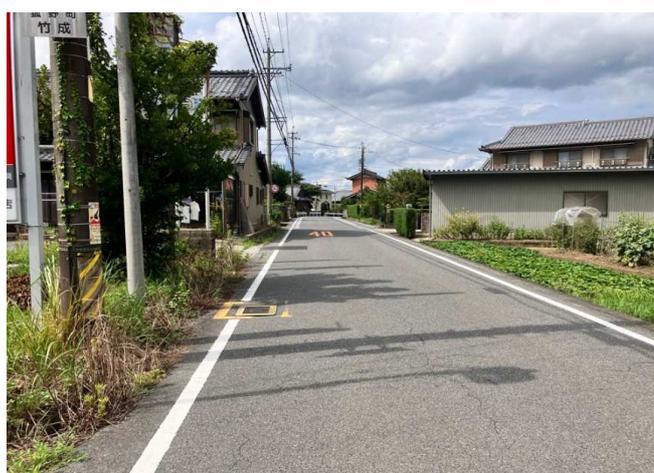
番号	路線名	箇所名・住所	通学路の状況 危険の内容	対策要望内容
HJ-1	県道田光四日市線	竹成区公会堂付近～ 大日池西側付近まで	カーブで見通しが悪い状況であり、大型車の交通量が多く、道路幅も狭いため注意が必要	路面標示設置（通学路注意） 看板設置（通学路注意）

- ・「通学路注意」等の注意喚起看板については、区長等からの要望に応じて配布を行っていますので、対応可能です。〈町・総務課〉
 - ・路面標示設置（通学路注意）については、来年度の実施に向け予算要望していきます。〈県〉
- ⇒ 注意喚起看板の依頼および安全指導にて対応とする。

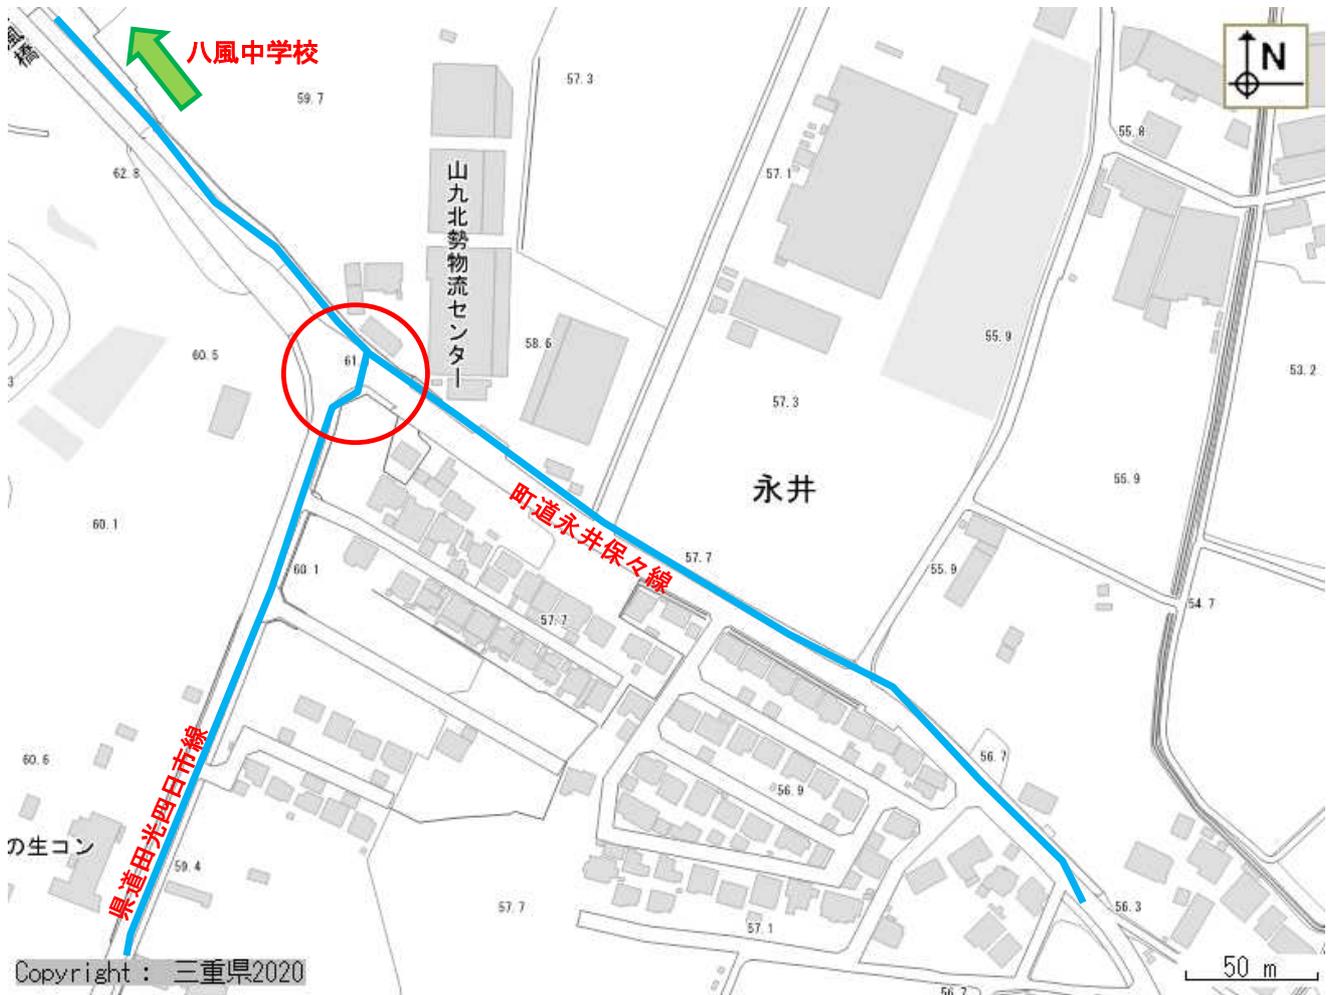
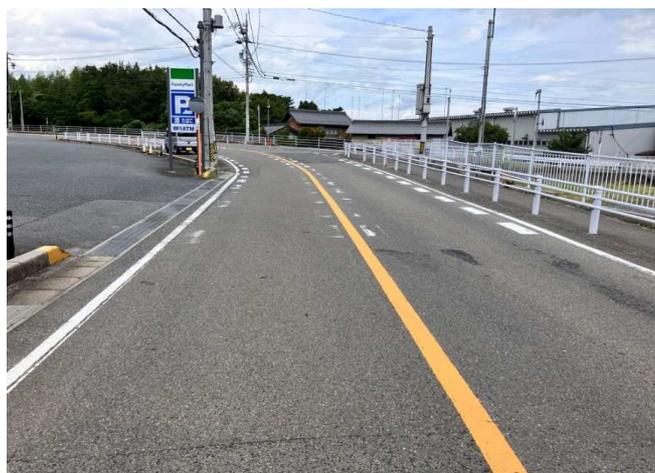
番号	路線名	箇所名・住所	通学路の状況 危険の内容	対策要望内容
HJ-2	県道田光四日市線	山九北勢物流センター付近	北進する車両がY字路を右折時に、横断歩道横断者に気づきにくい状況であるため注意が必要	看板設置（通学路注意）

- ・「通学路注意」等の注意喚起看板については、区長等からの要望に応じて配布を行っていますので、対応可能です。〈町・総務課〉
- ⇒ 注意喚起看板の依頼および安全指導にて対応とする。

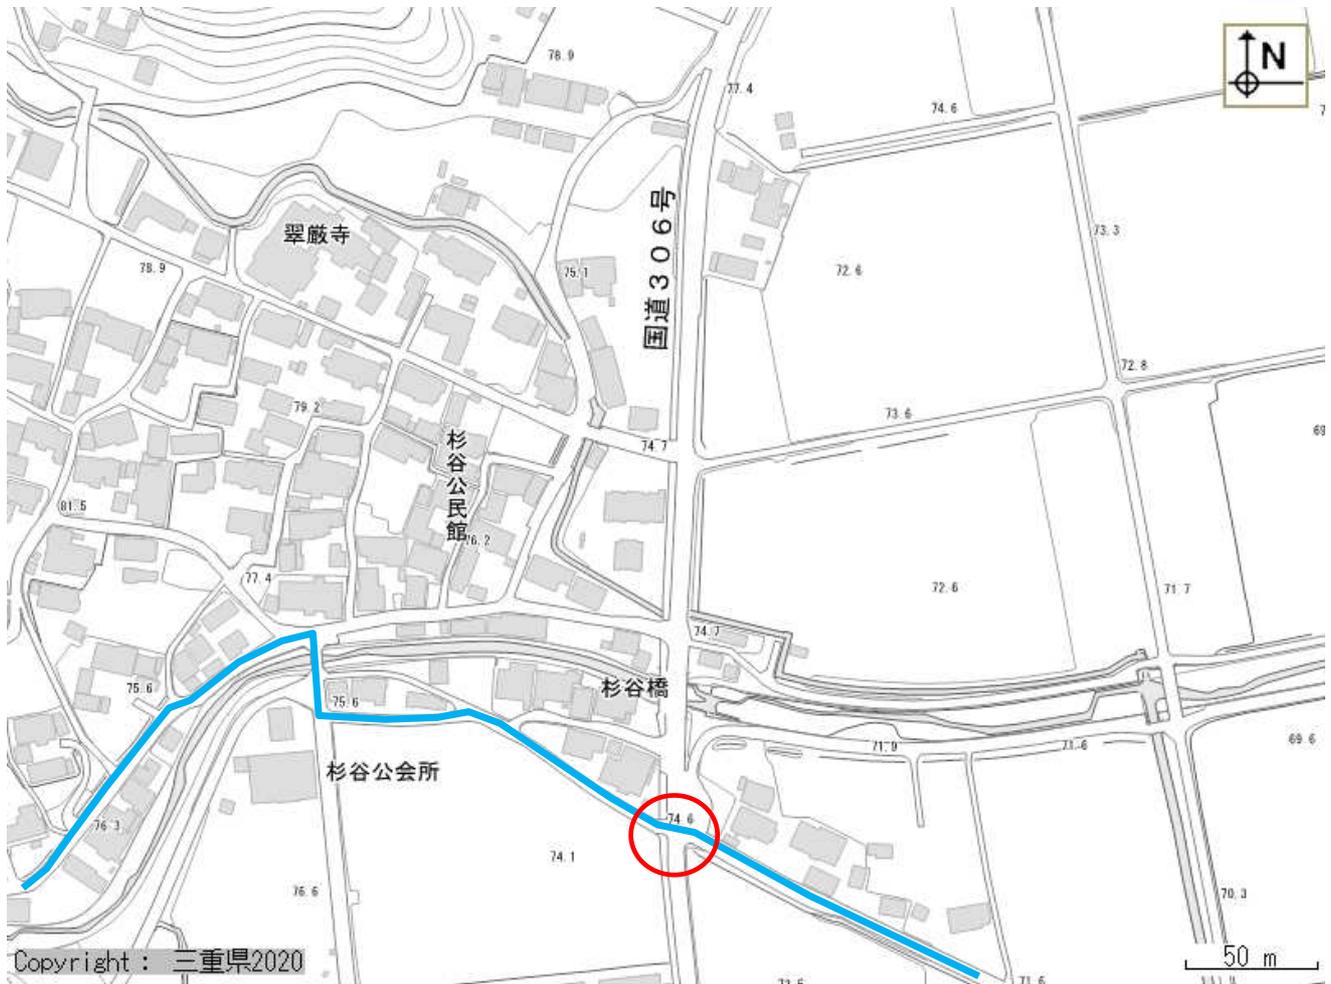
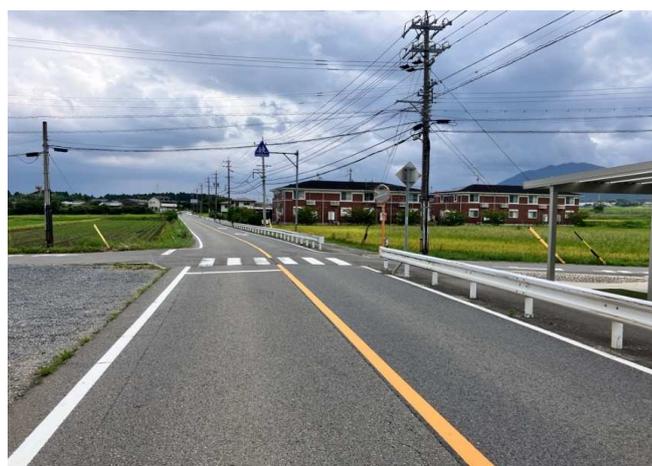
番号	路線名	箇所名・住所	通学路の状況 危険の内容	対策要望内容
HJ-3	国道306号	杉谷橋南側交差点	速度を出して通過する車両が多く、電柱等により横断待機者が視認しにくいため、横断時に注意が必要	押しボタン式信号機設置 看板設置（通学路注意）

- ・電柱等により視認性が悪化しているのであれば、それらの移設を検討してください。信号機については、設置いたしません。代替案として、法定外標示及び注意喚起標識等の設置を検討してください。〈警察〉
 - ・「通学路注意」等の注意喚起看板については、区長等からの要望に応じて配布を行っていますので、対応可能です。〈町・総務課〉
- ⇒ 注意喚起看板の依頼および安全指導にて対応とする。

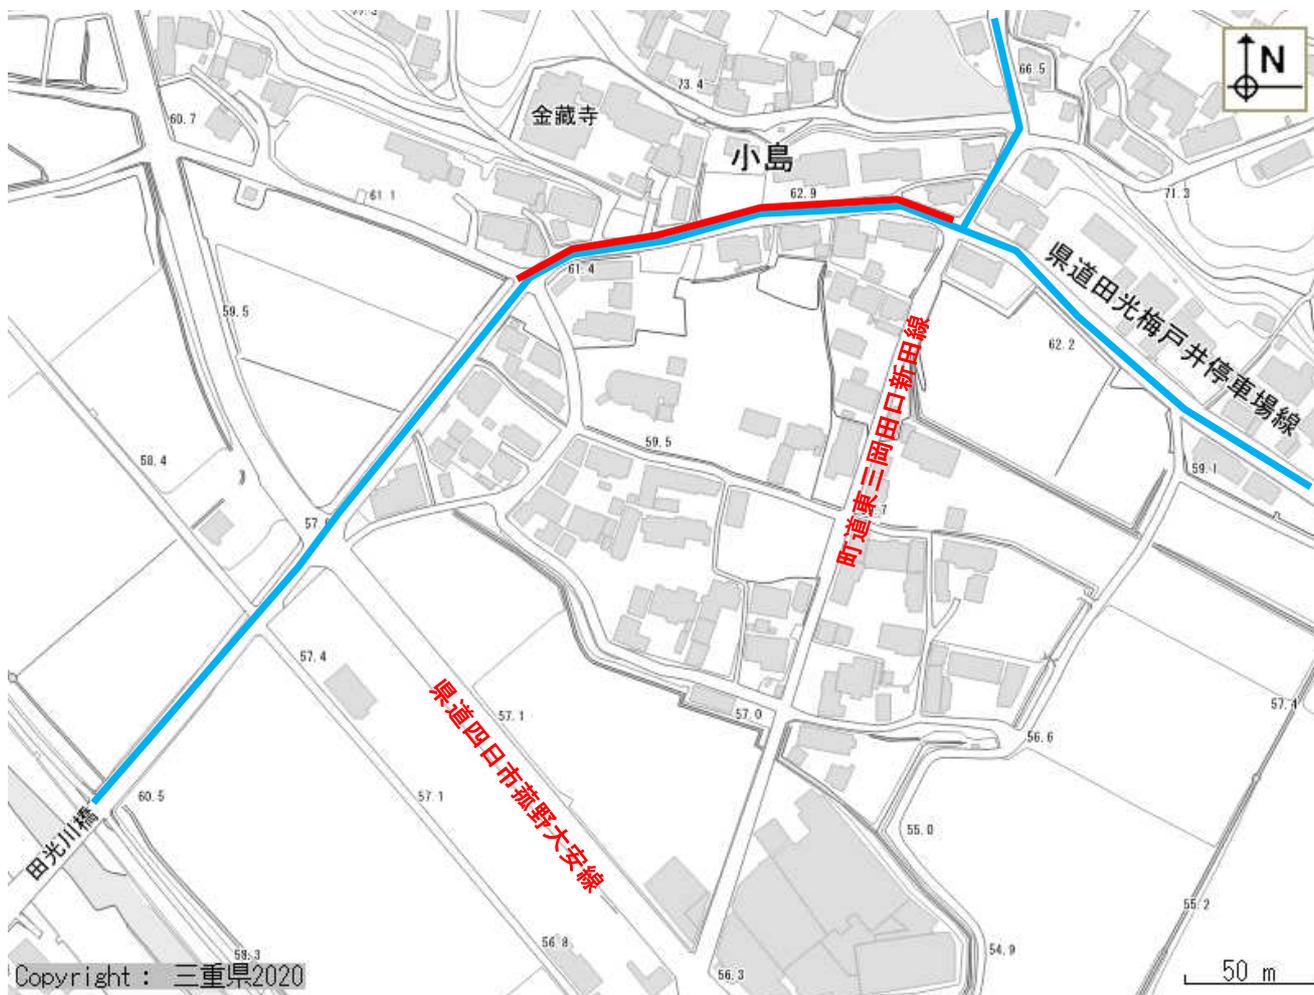
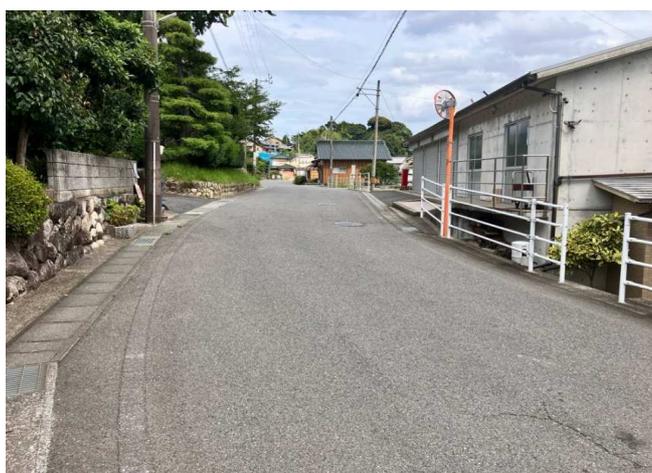
番号	路線名	箇所名・住所	通学路の状況 危険の内容	対策要望内容
HJ-4	県道田光梅戸井停車場線	華木山金蔵寺付近～ 町道東三岡田口新田線交差点	速度を出して通過する車両が多く、路側帯が薄くなっているため注意が必要	路面標示補修（路側帯）

- ・令和7年度に区画線の引き直しを実施予定です。〈県〉
