【朝上小学校】

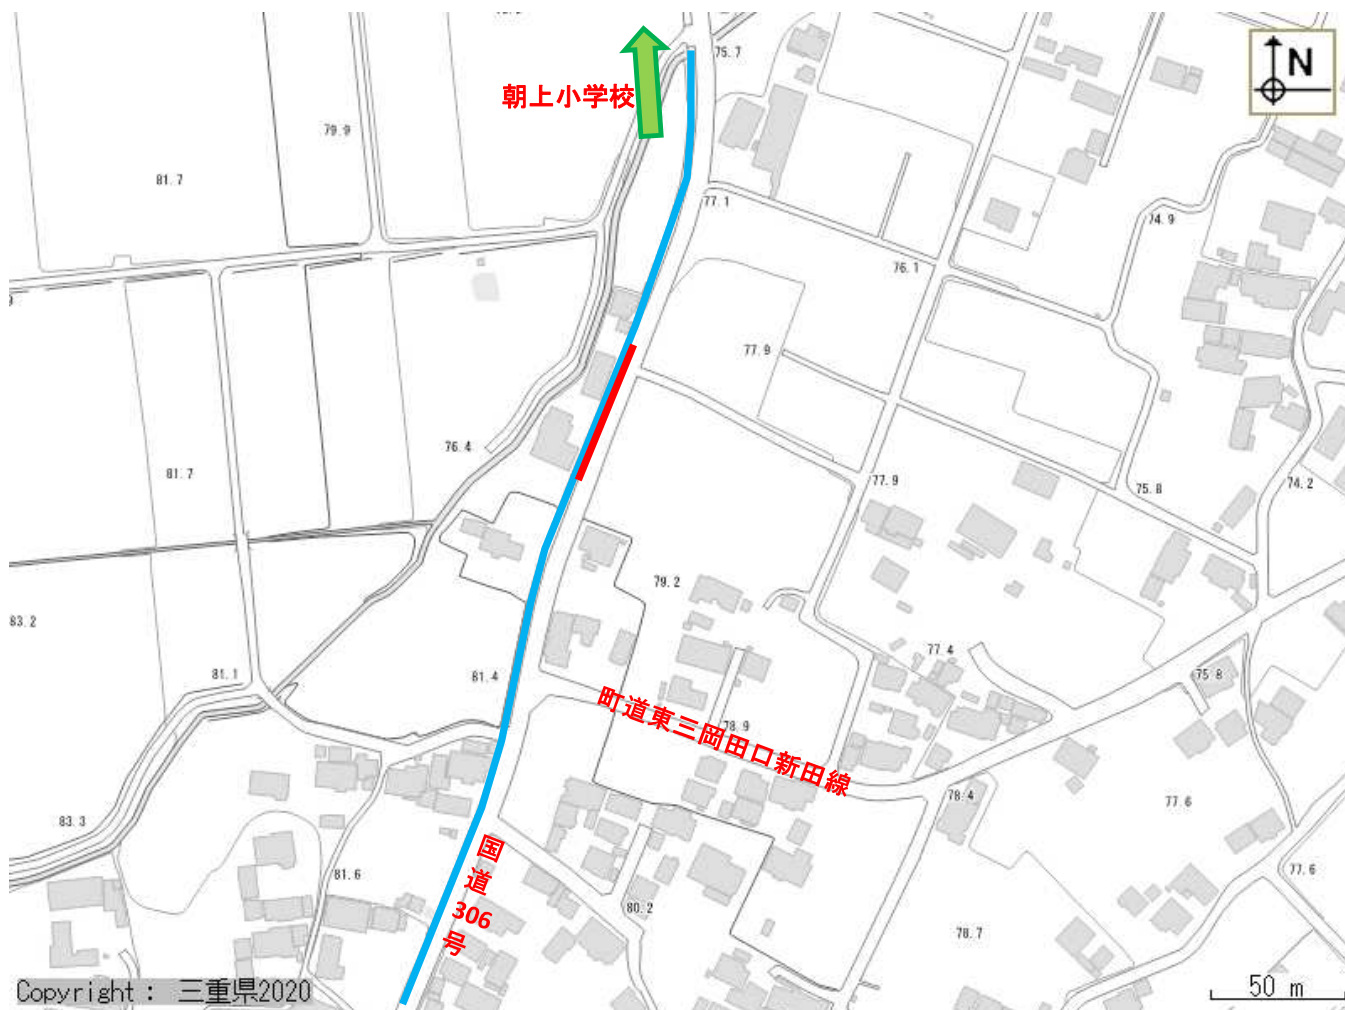
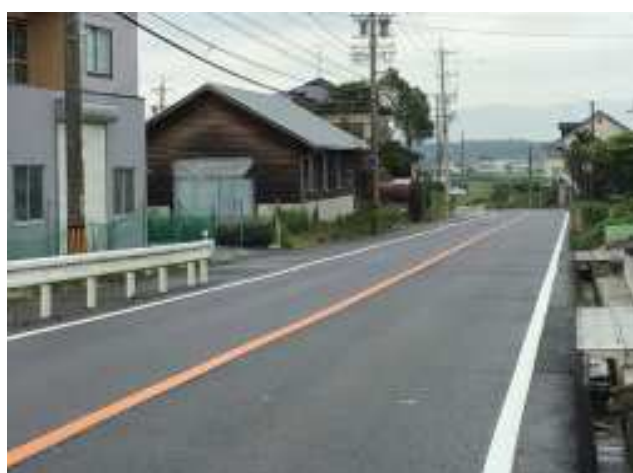
番号	路線名	箇所名・住所	通学路の状況 危険の内容	対策要望内容
AE-1	国道306号	杉谷1421番地付近	車両の交通量が多く、車道と歩道の分離が必要	ガードレールの設置

- ・住居や事業所等の乗り入れ口であり、ガードレールの設置可能な箇所が限られています。
- ・また、道路が直線かつ路肩も広いいため、ガードレールを設置する必要性は低いと考えます。《県》

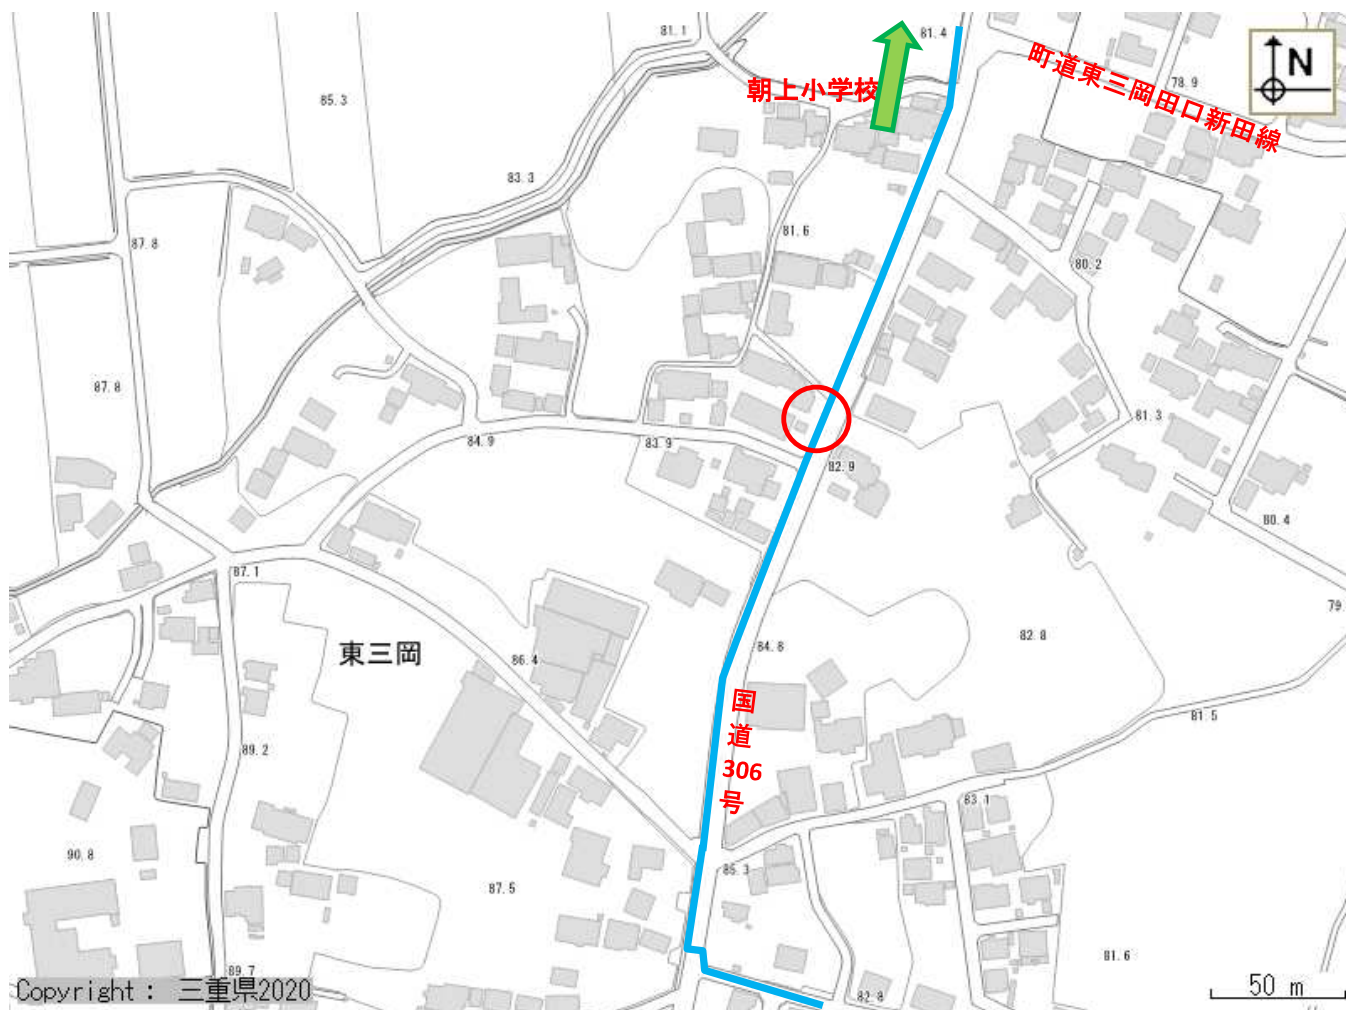
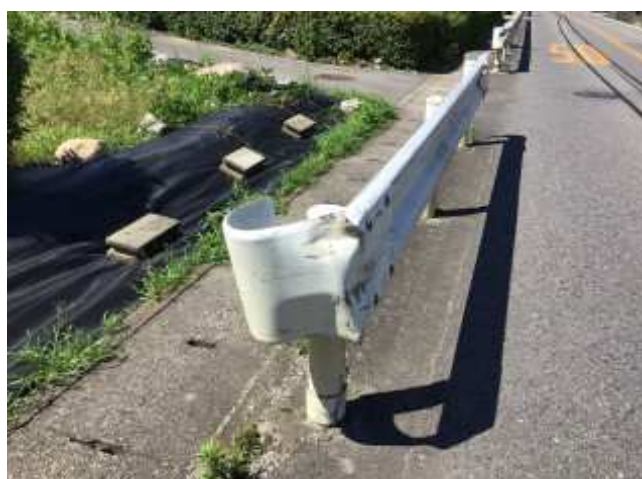
番号	路線名	箇所名・住所	通学路の状況 危険の内容	対策要望内容
AE-2	国道306号	杉谷1401番地付近	ガードレールの一部が歩道側に曲がっており、狭いため通行時に注意が必要	ガードレールの補修

【検討結果】  
 ・令和6年度に破損箇所の補修を実施予定です。《県》

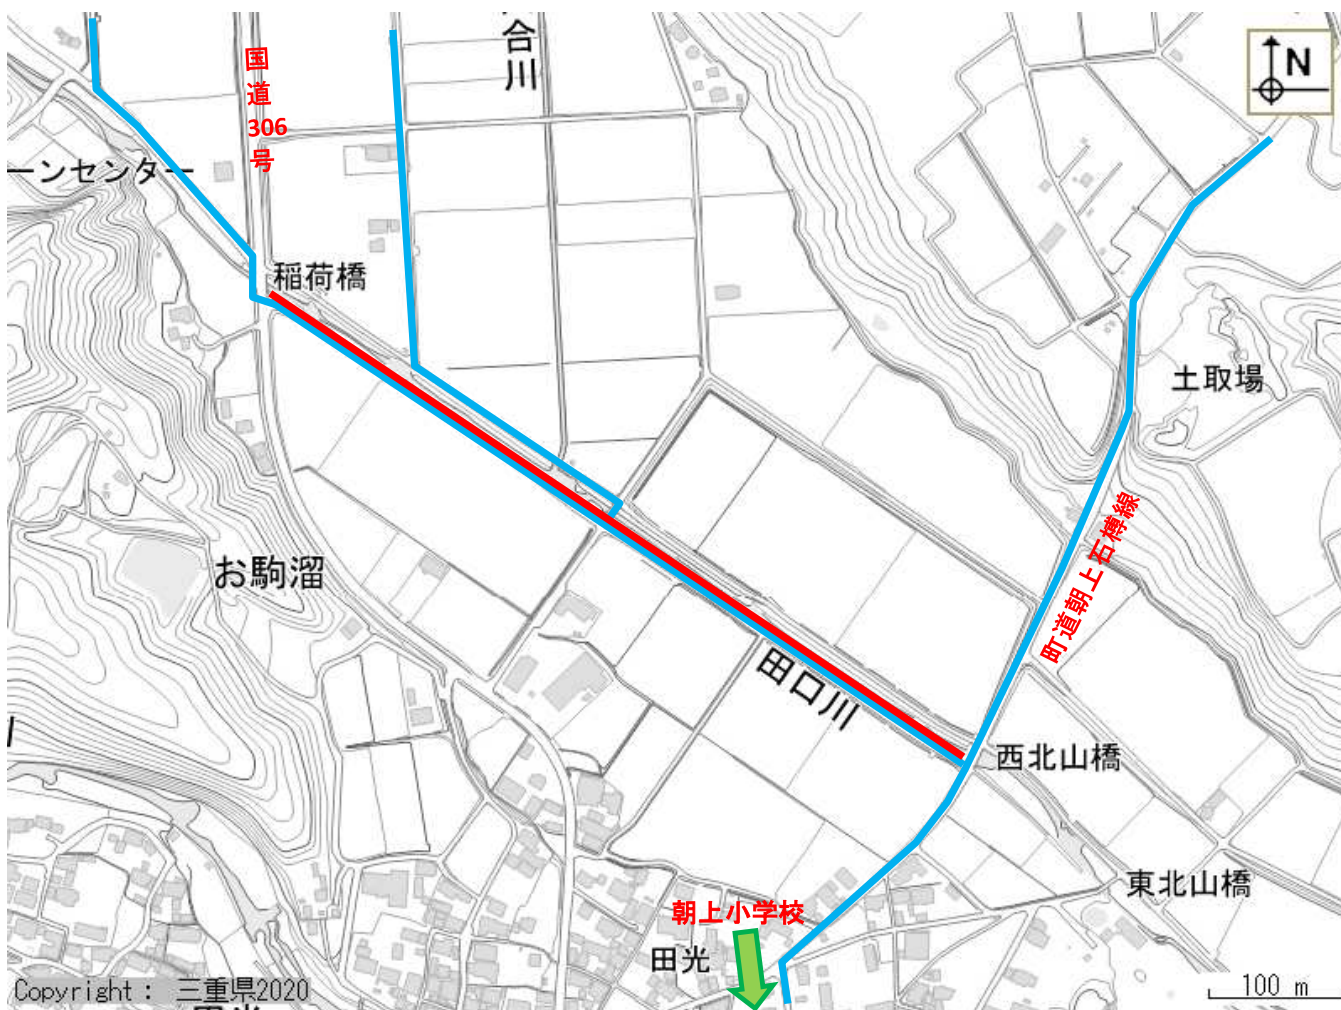
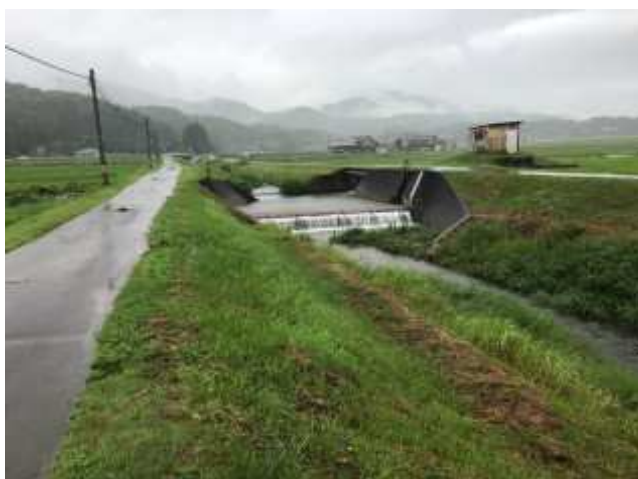
番号	路線名	箇所名・住所	通学路の状況 危険の内容	対策要望内容
AE-3	町道田光39号線	田口川南側道路	大雨時には増水し危険であり、川への転落防止措置がないため注意が必要	転落防止柵の設置

- 河床から天端までの高さや法勾配などの設置基準、河川区域などの条件から安全対策の実施が困難であるため、置き型タイプ等で転落防止措置への対応ができないか検討します。《町・都市整備課》

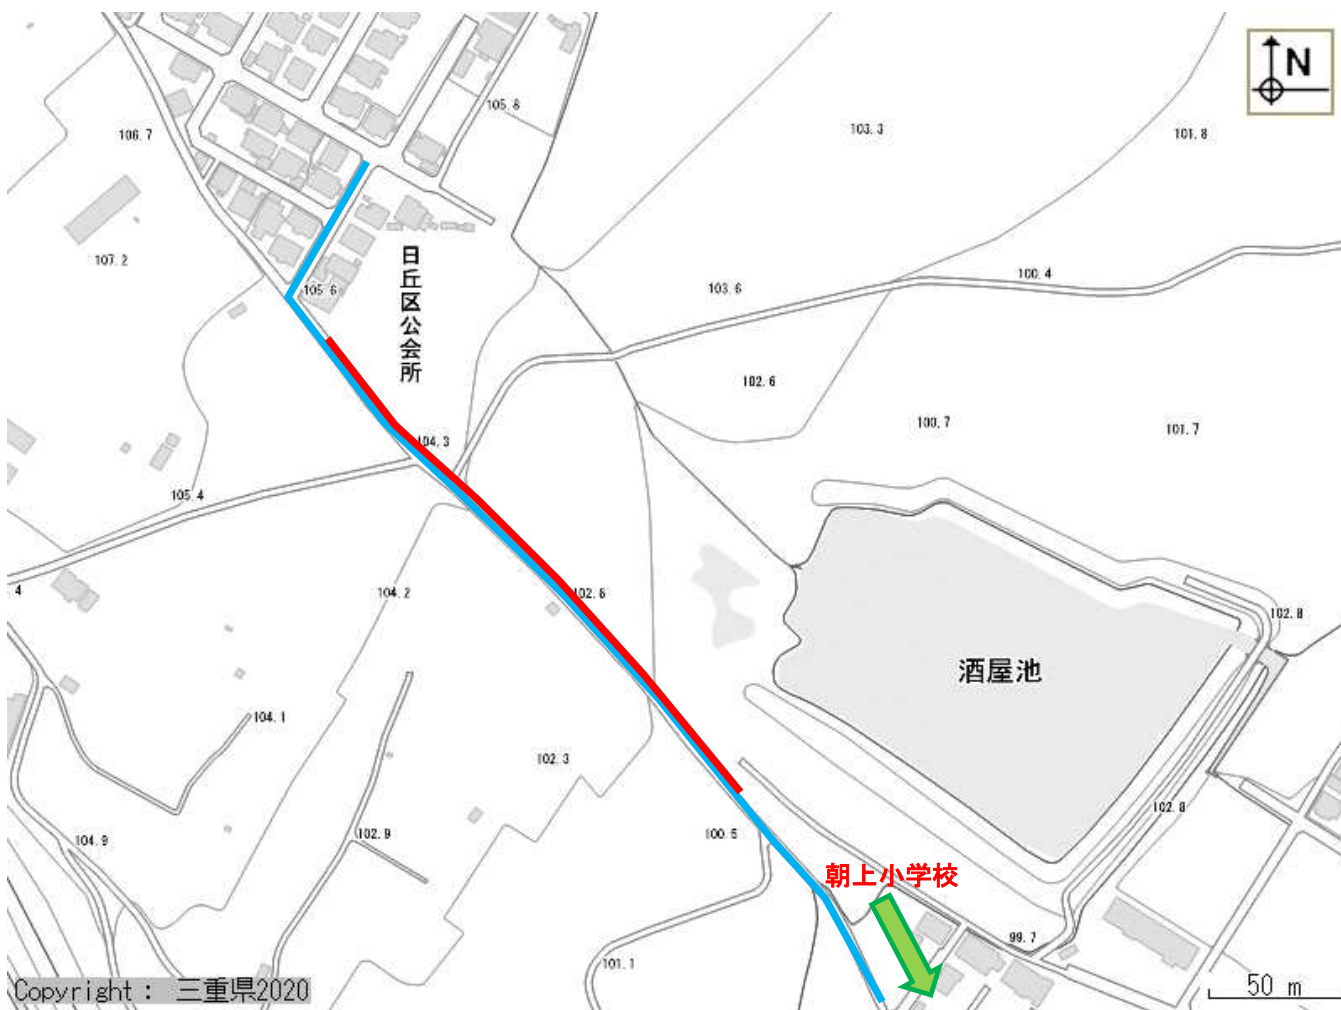
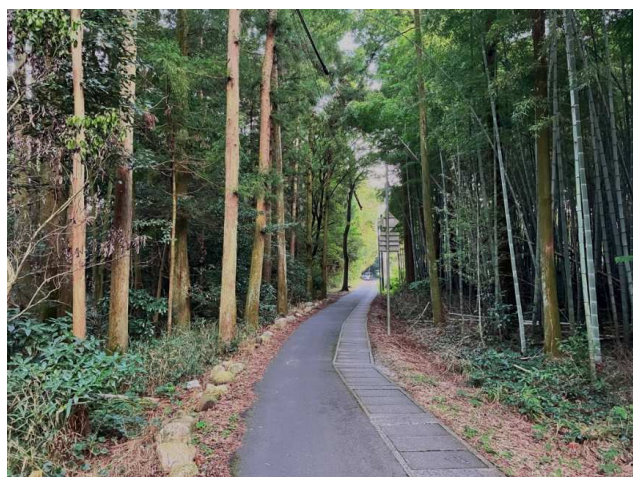
番号	路線名	箇所名・住所	通学路の状況 危険の内容	対策要望内容
AE-4	町道田光46号線	酒屋池南側道路	樹木が生い茂り薄暗く、道幅も狭いため、車両通行時に注意が必要	防犯灯の増設、または明るい物に変更

**【検討結果】**  
 ・防犯灯の設置等については、各区からの要望に基づき町または町防犯委員会が設置等を行っていますので、関係区と協議を行い検討します。《町・総務課》
