【竹永小学校】

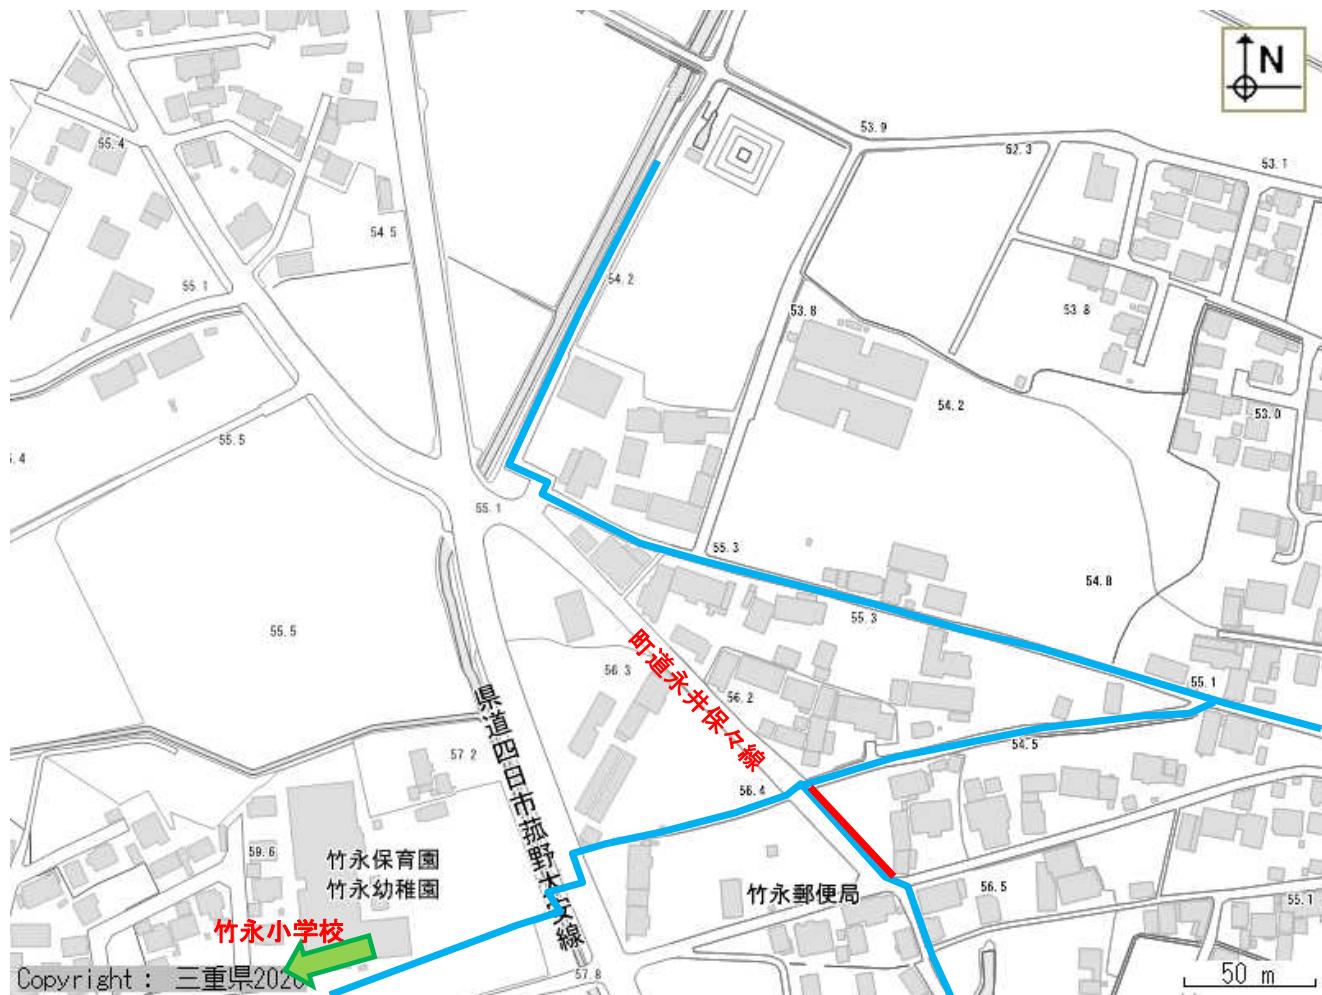
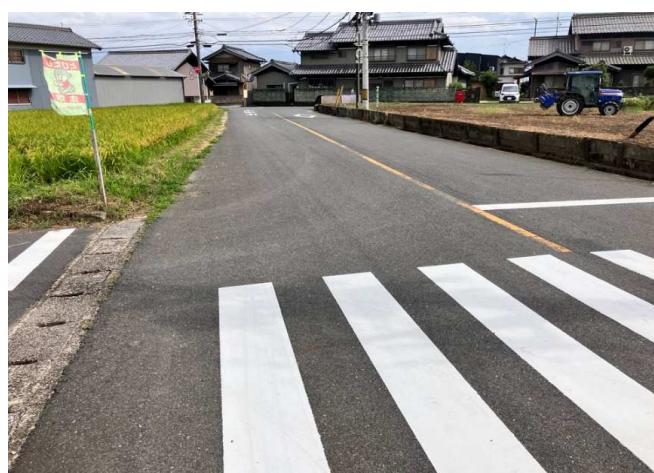
番号	路線名	箇所名・住所	通学路の状況 危険の内容	対策要望内容
TE-1	永井保々線	竹永郵便局東交差点～歩道橋東横断歩道まで	登校時間帯の車両交通量が多いため、注意が必要	路側帯および グリーンベルトの設置

- ・グリーンベルトを設置します。<町・都市整備課>

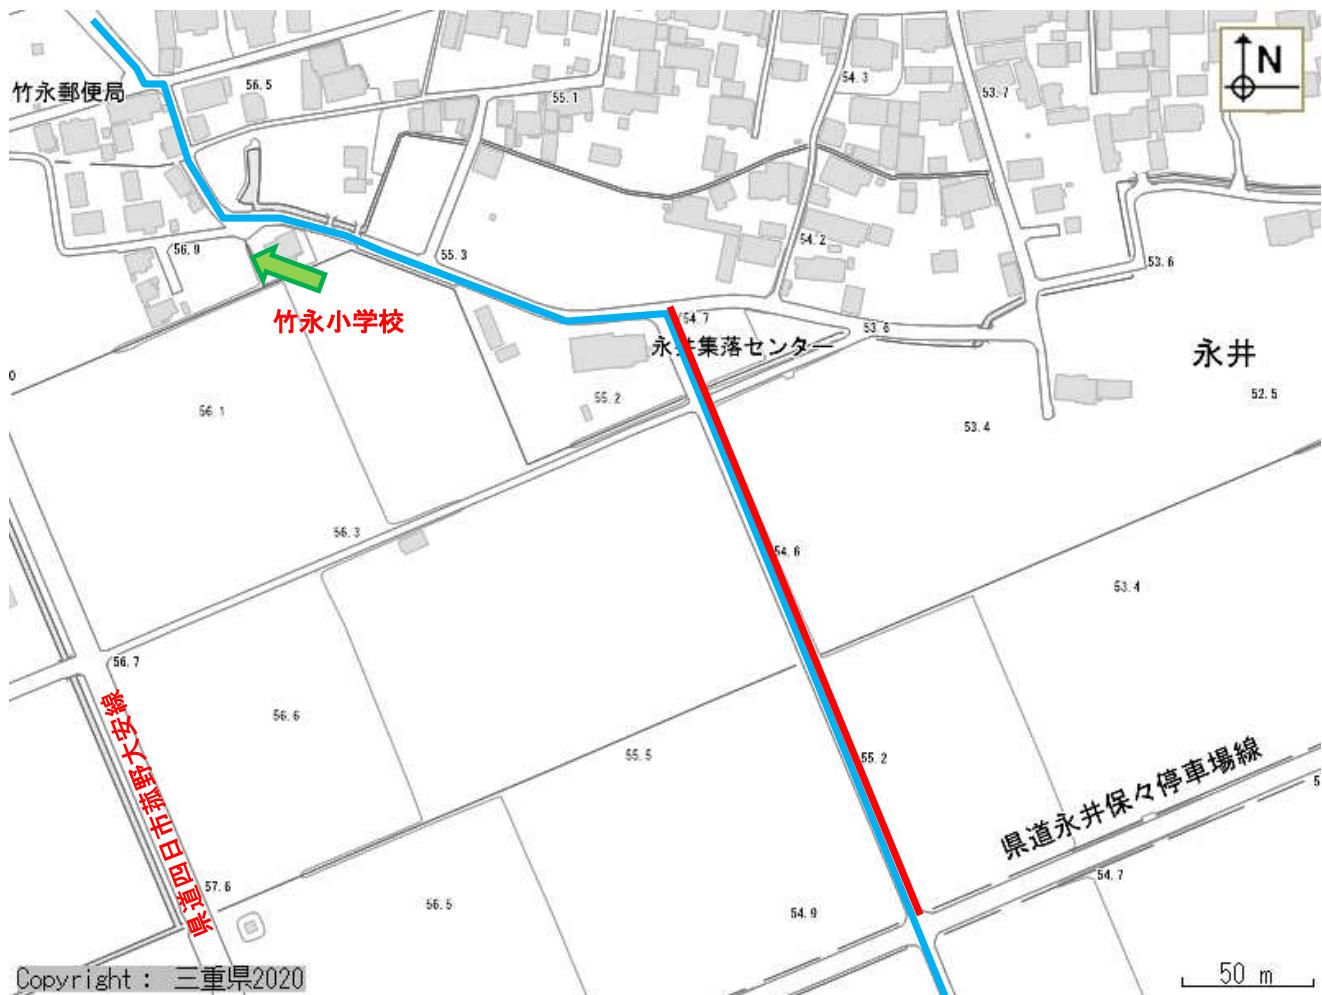
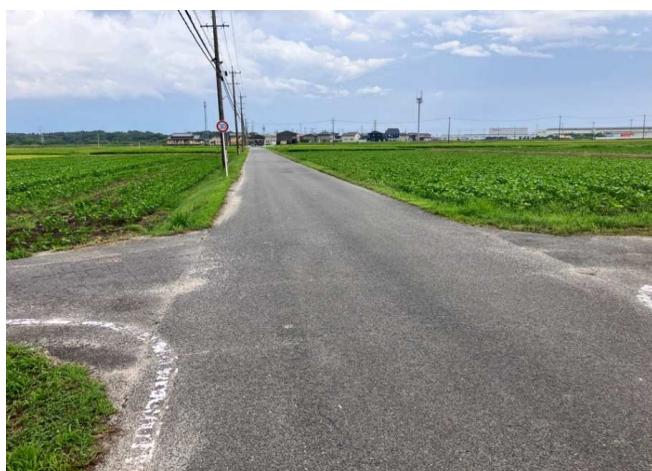
番号	路線名	箇所名・住所	通学路の状況 危険の内容	対策要望内容
TE-2	菰野永井線（Ⅲ）	永井保々停車場線交差点～ 永井集落センターまで	速度を出して通過する車両が多いため、注意が必要	グリーンベルトの設置

- ・グリーンベルトの設置を進めます。<町・都市整備課>

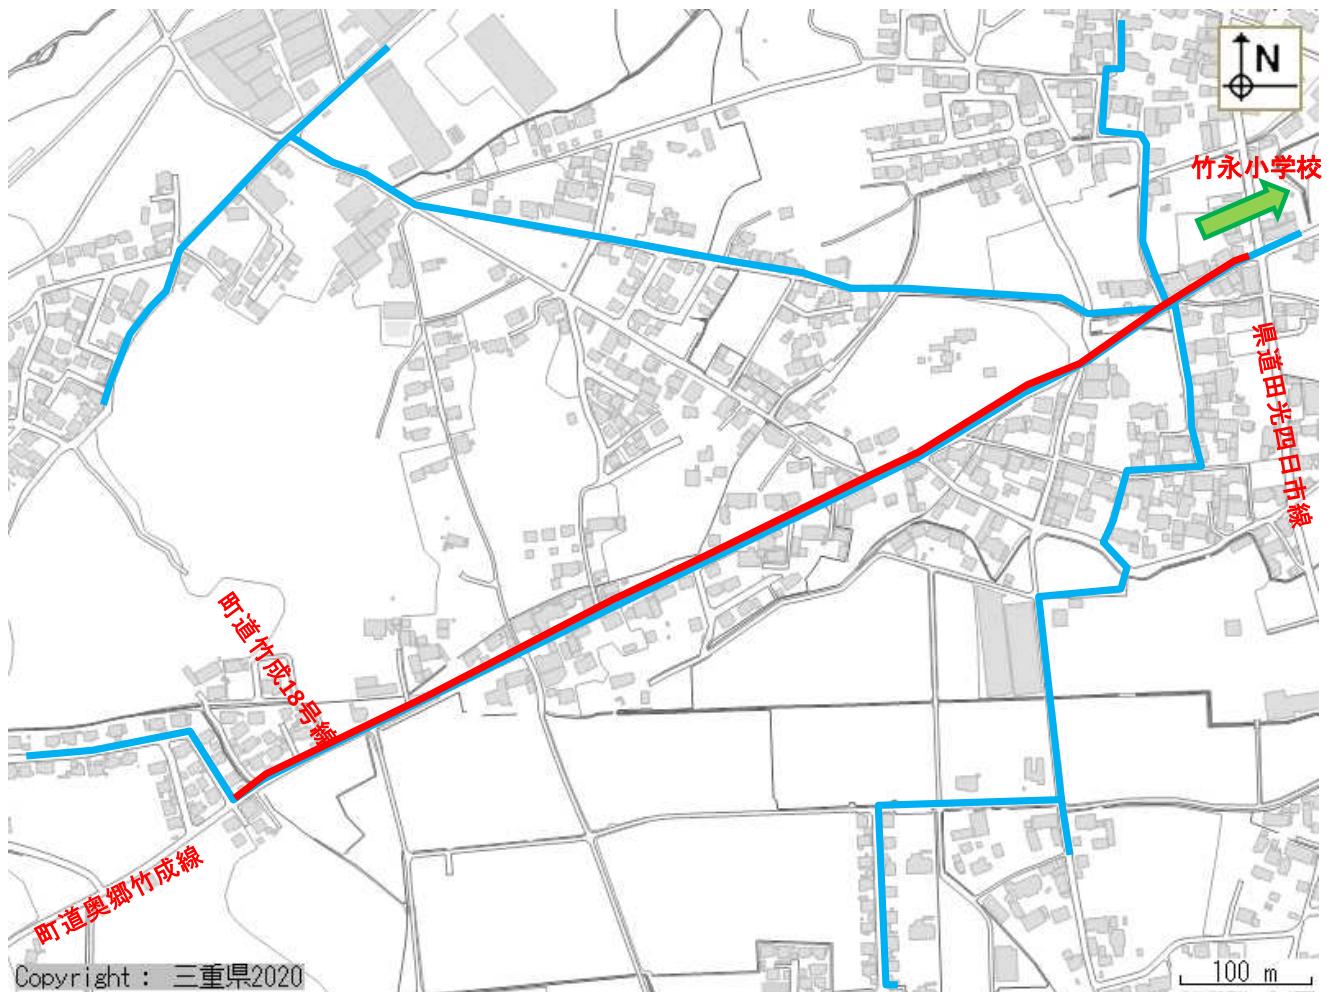
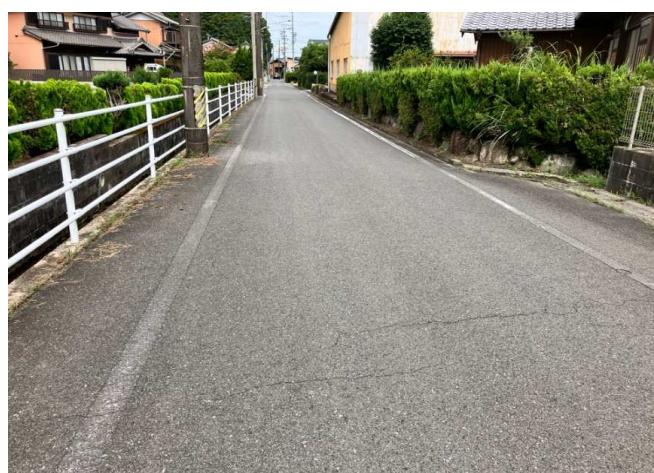
番号	路線名	箇所名・住所	通学路の状況 危険の内容	対策要望内容
TE-3	奥郷竹成線	県道田光四日市線交差点～ 町道竹成18号線付近まで	道幅が狭く、路側帯が薄くなっている ため注意が必要	路面標示補修（路側帯）

- 路面標示の補修を実施します。<町・都市整備課>

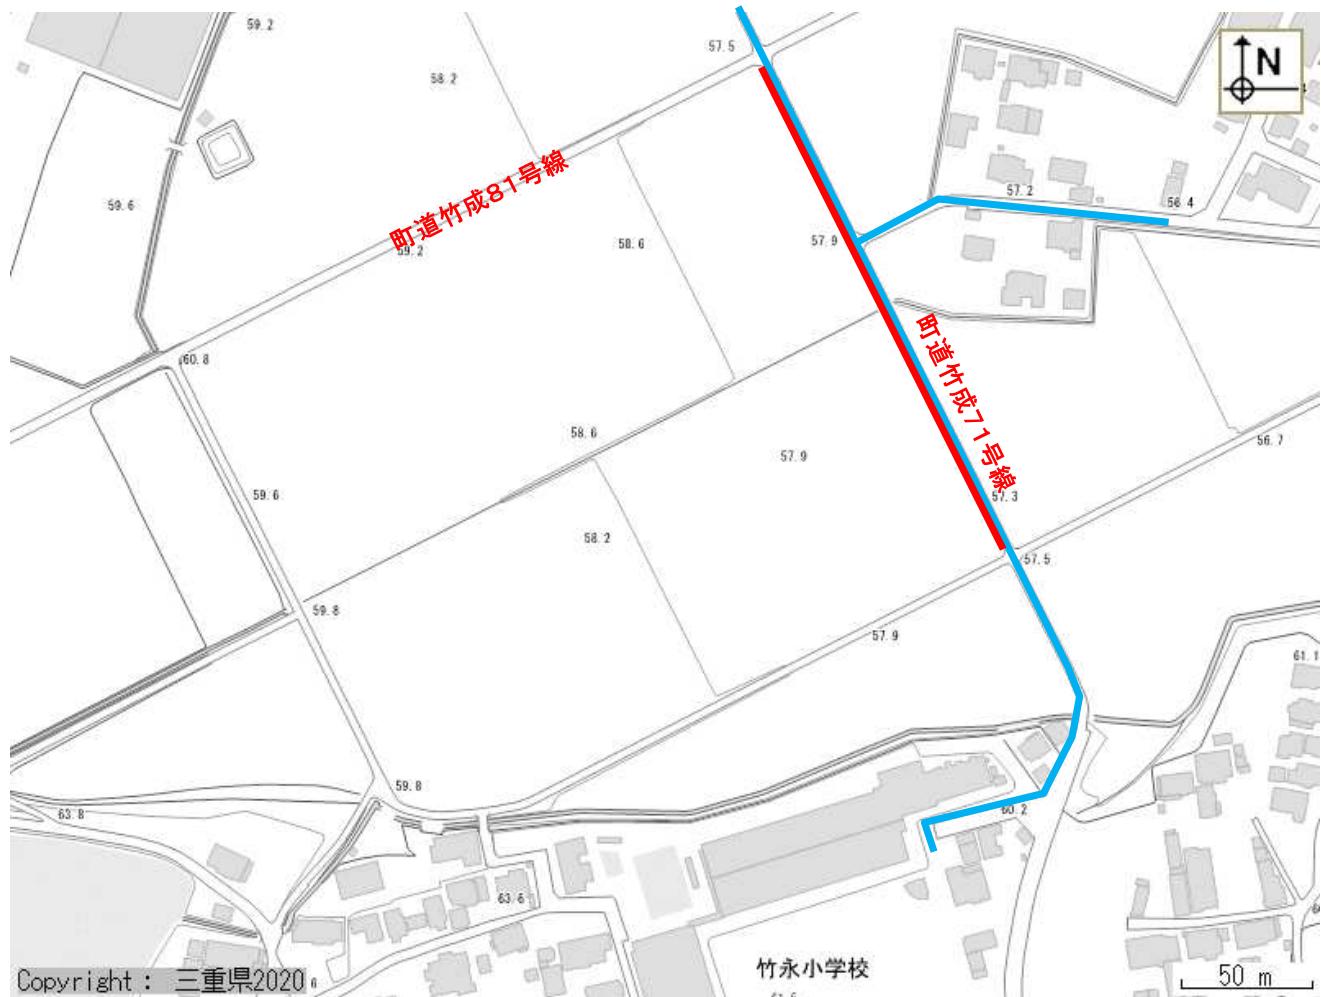
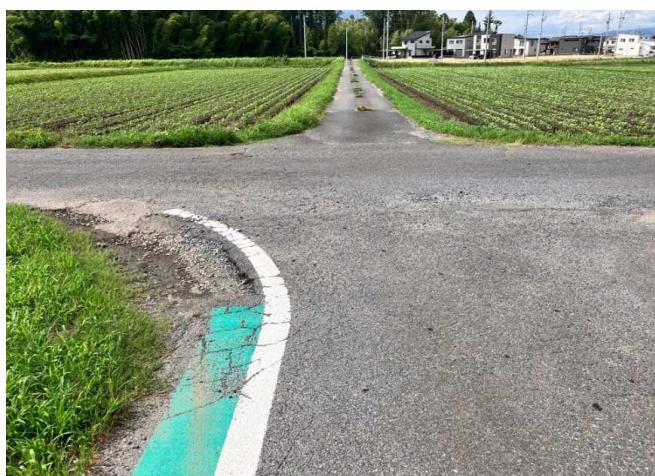
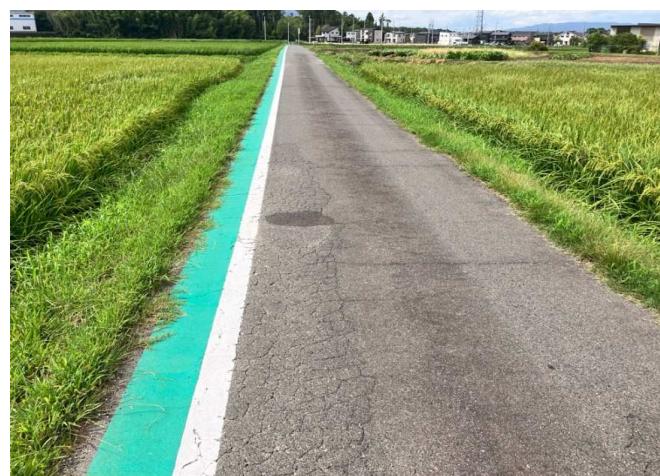
番号	路線名	箇所名・住所	通学路の状況 危険の内容	対策要望内容
TE-4	竹成71号線	竹永小学校北側道路	ひび割れおよび表層が破損（浮き）している箇所があるため注意が必要	舗装の全面補修

- 舗装全面補修を検討します。<町・都市整備課>
