【竹永小学校】

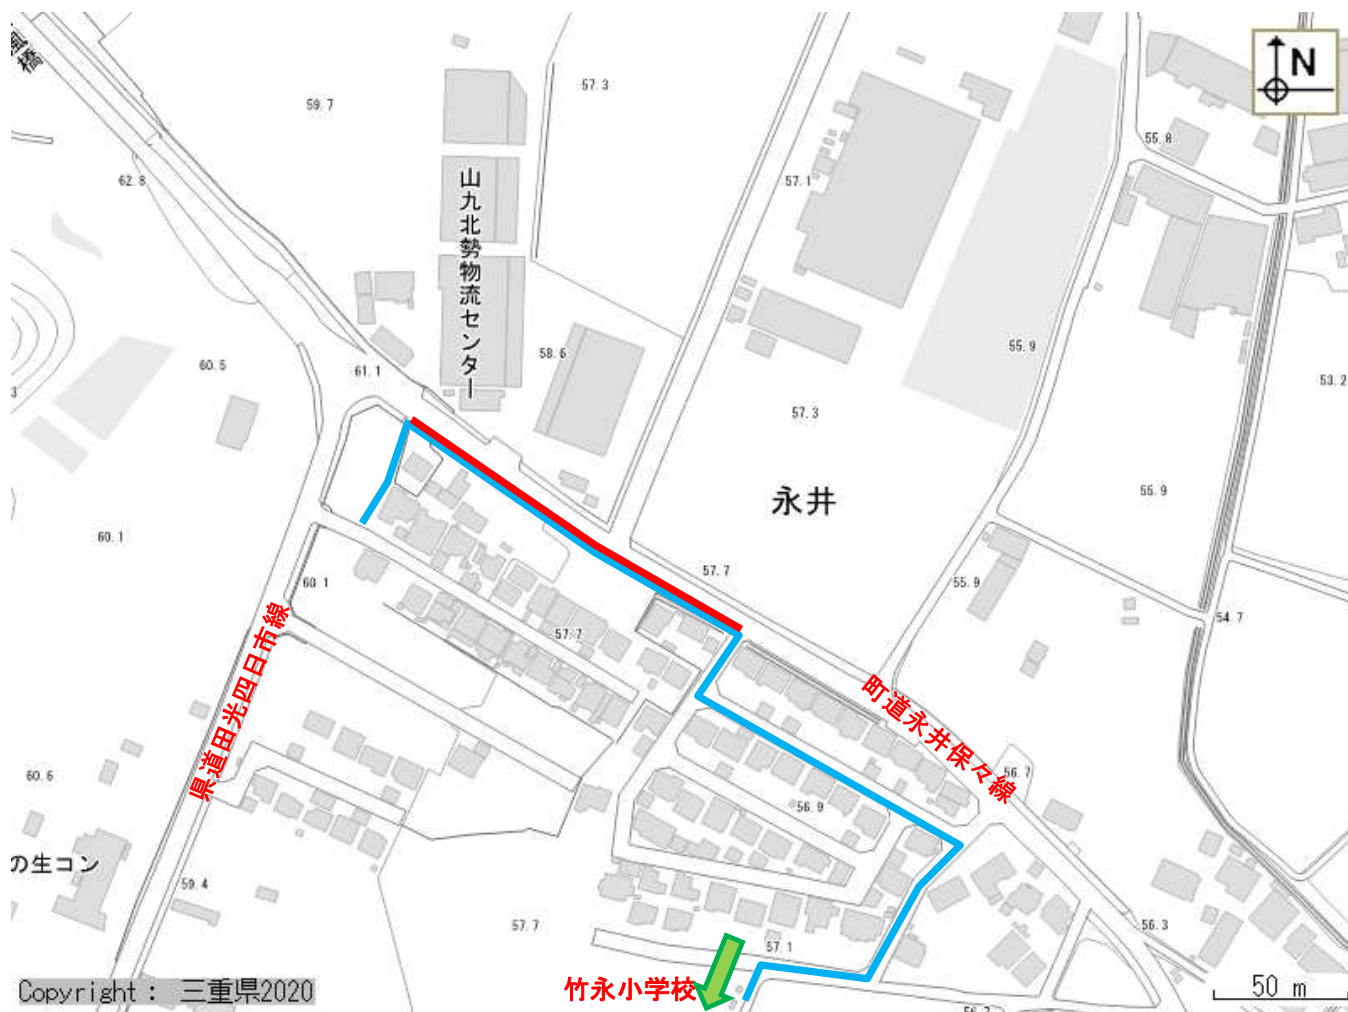
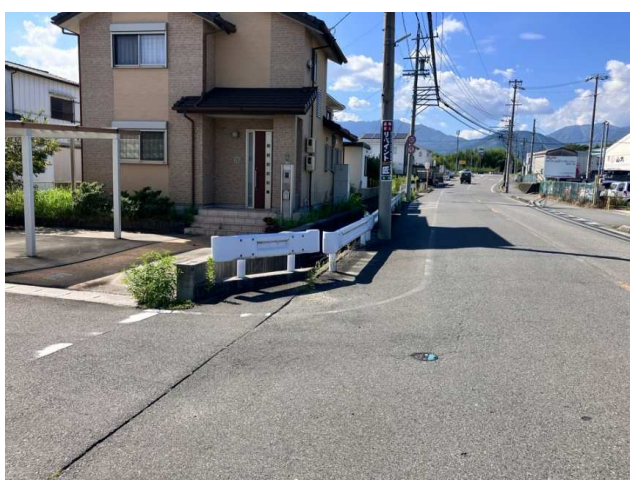
番号	路線名	箇所名・住所	通学路の状況 危険の内容	対策要望内容
TE-1	町道永井保々線	山九南側道路	路面標示が薄れており、車両が速度を出して通過するため注意が必要	白線の塗り直し グリーンベルトの設置

・外側線の塗り直しとグリーンベルト設置を進めます。《町・都市整備課》

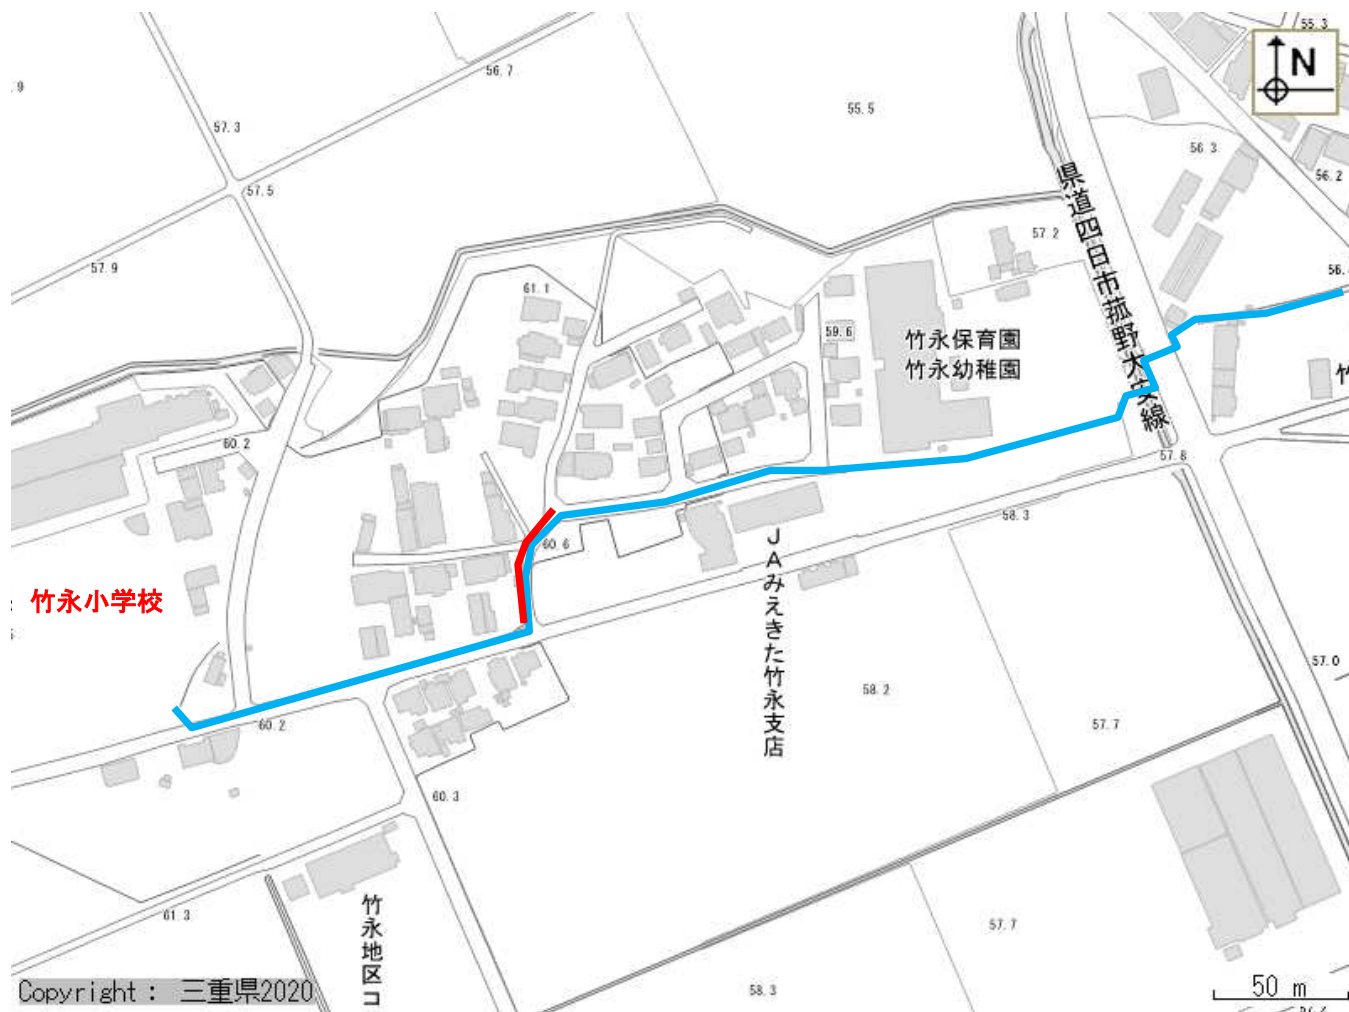
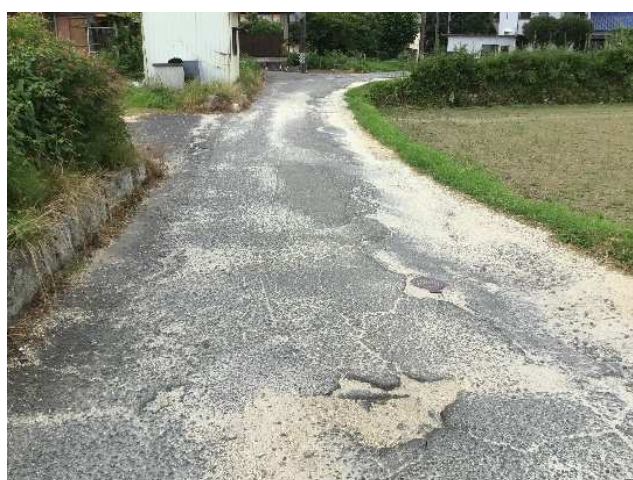
番号	路線名	箇所名・住所	通学路の状況 危険の内容	対策要望内容
TE-2	町道竹成49号線	しばた内科循環器科西側道路	舗装が損傷しているため、通行時に転倒の恐れがある	舗装の補修

【検討結果】
 ・土地所有権の課題により工事着手できないため、補修材で応急対応しています。《町・都市整備課》

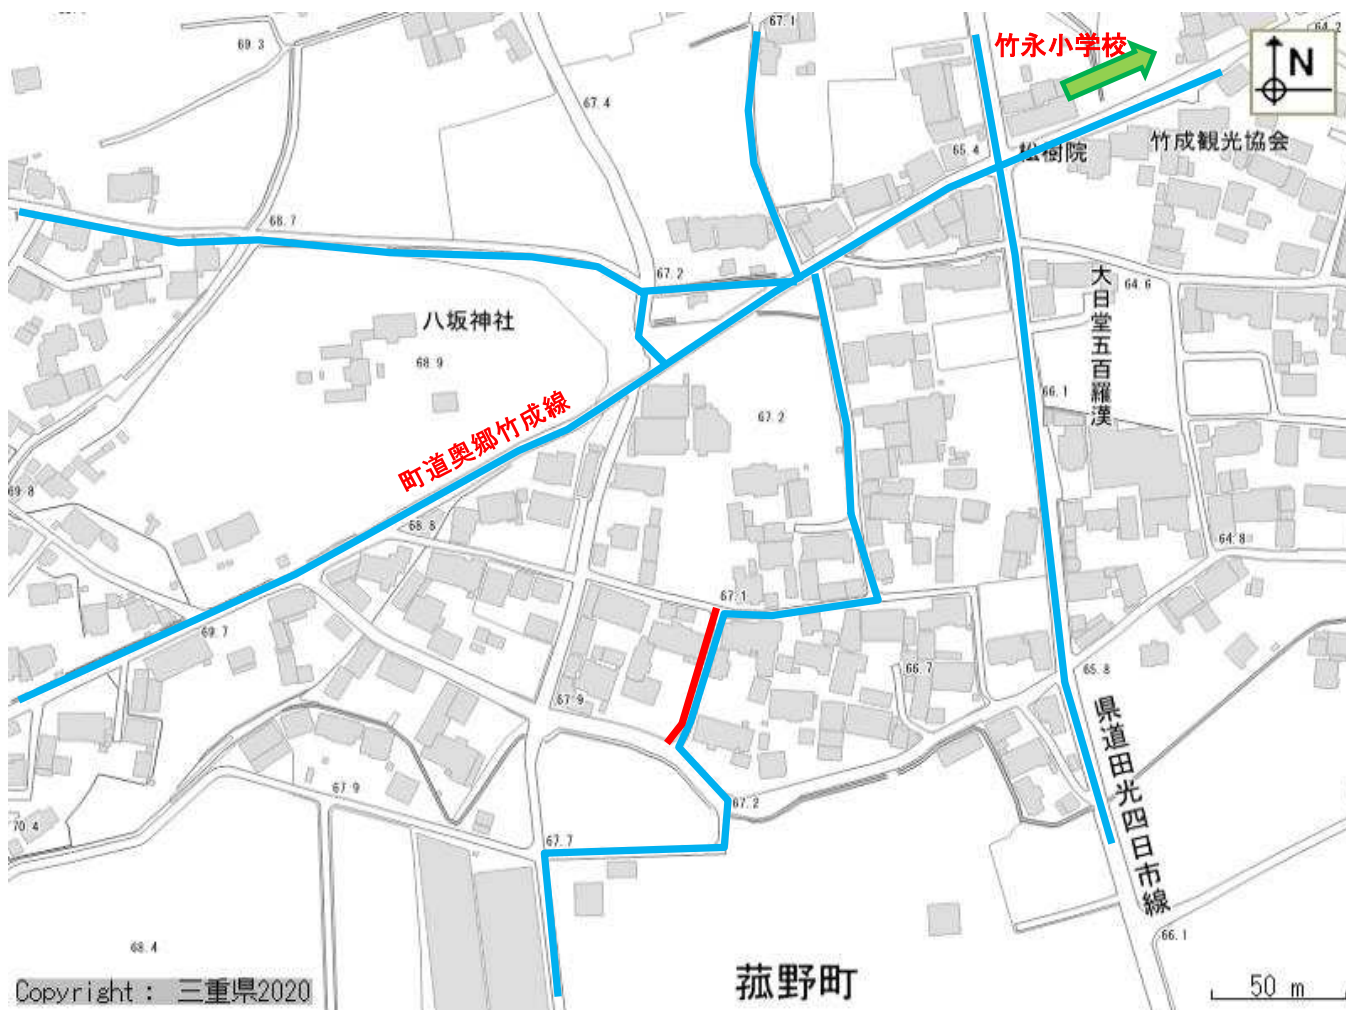
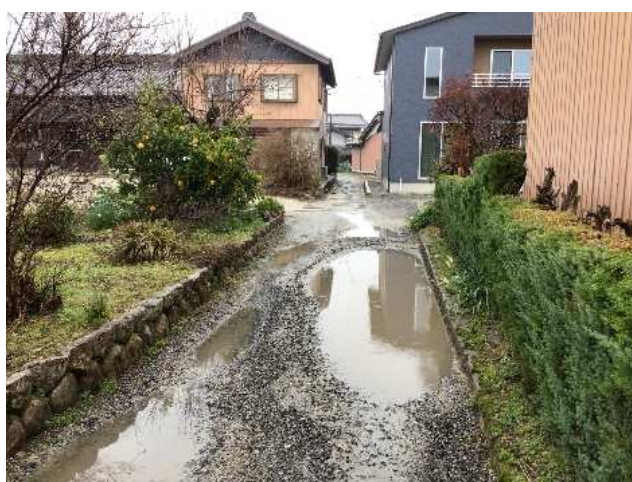
番号	路線名	箇所名・住所	通学路の状況 危険の内容	対策要望内容
TE-3	町道竹成33号線～ 町道竹成51号線間 赤道	松尾製陶所南西の道路	凹凸があり降雨時には水たまりができ、通行時に転倒の恐れがある	道路の補修

【検討結果】
 ・地元要望を受けて、今年度に舗装修繕を実施しました。《町・都市整備課》

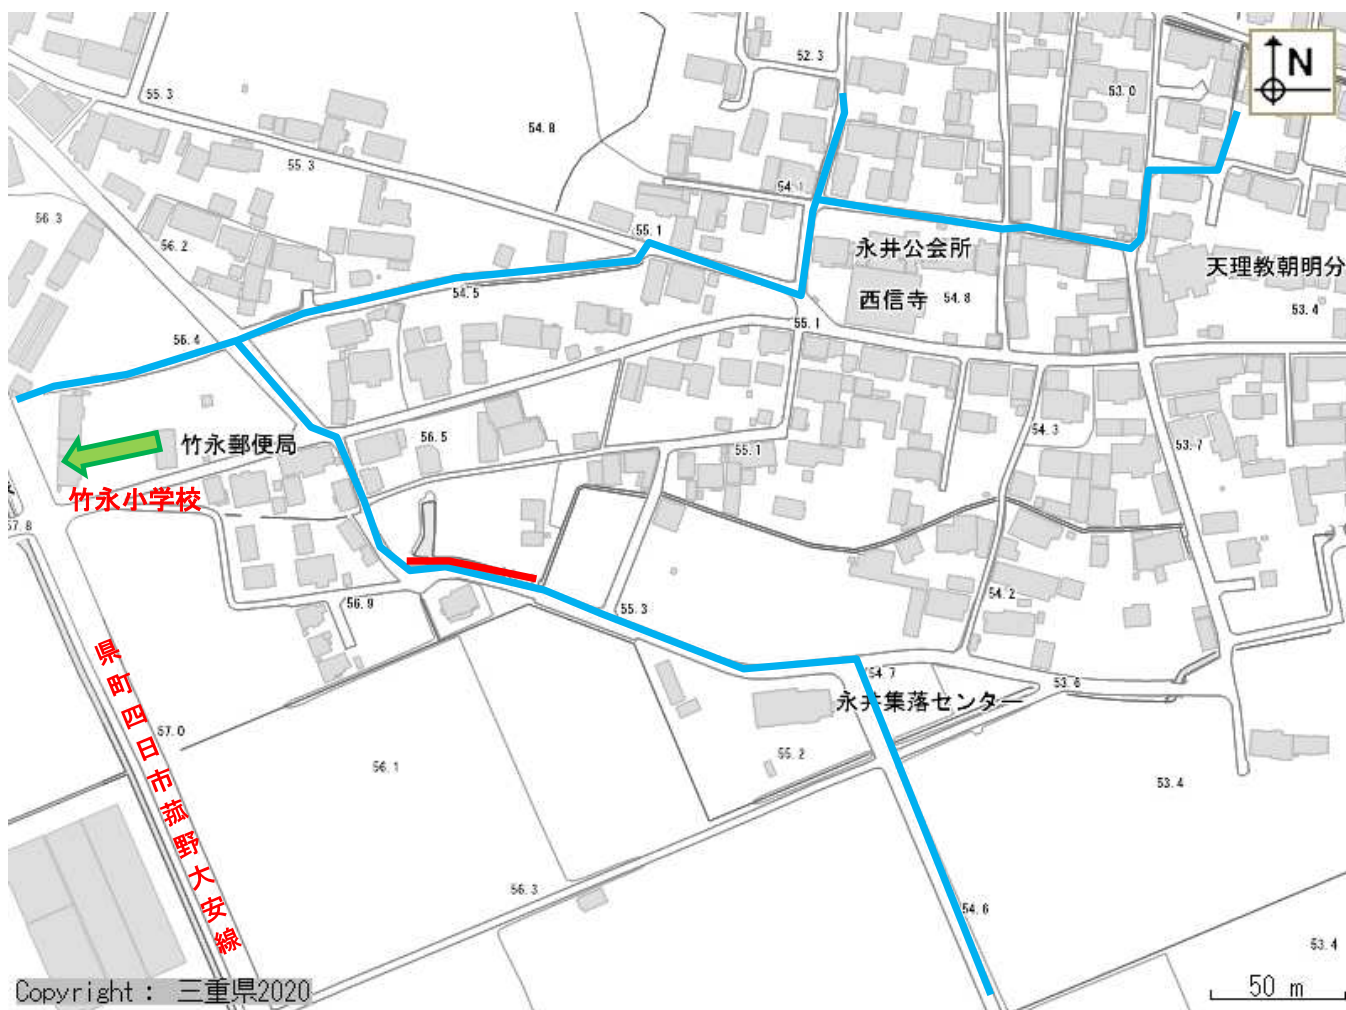
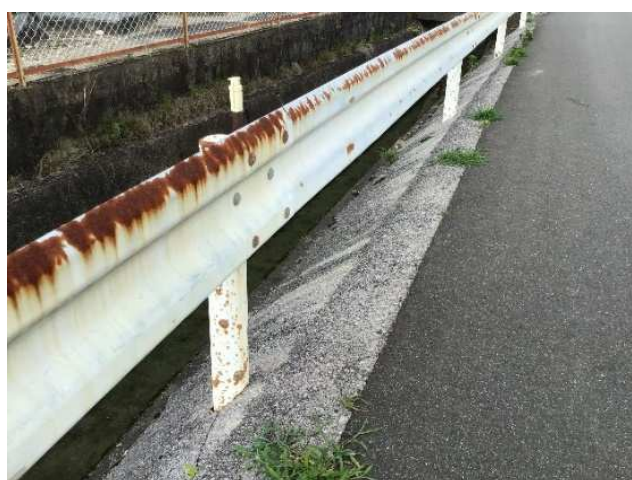
番号	路線名	箇所名・住所	通学路の状況 危険の内容	対策要望内容
TE-4	町道永井56号線	永井集落センター北側道路	ガードレールと地面の隙間が大きく、用水路へ転落する恐れがある	柵の設置、またはガードレールの位置変更

- ・間隔材の取付けによりビームのオフセットは可能ですが、優先度は低いと判断します。《町・都市整備課》
