【竹永小学校】

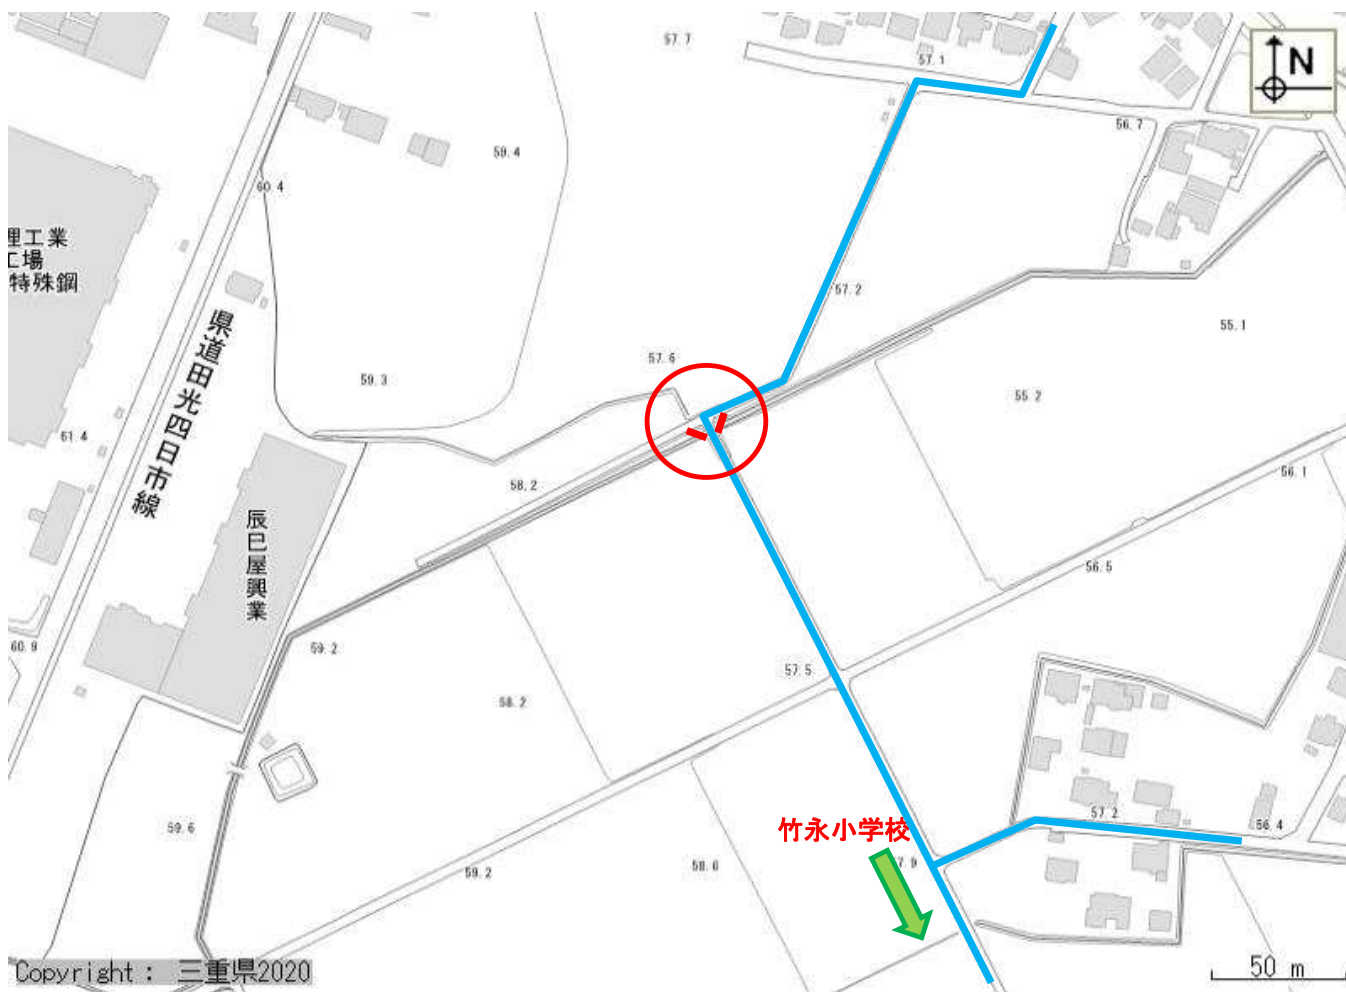
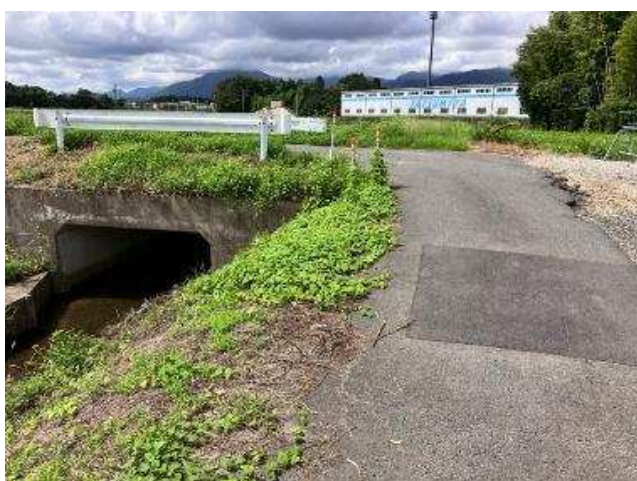
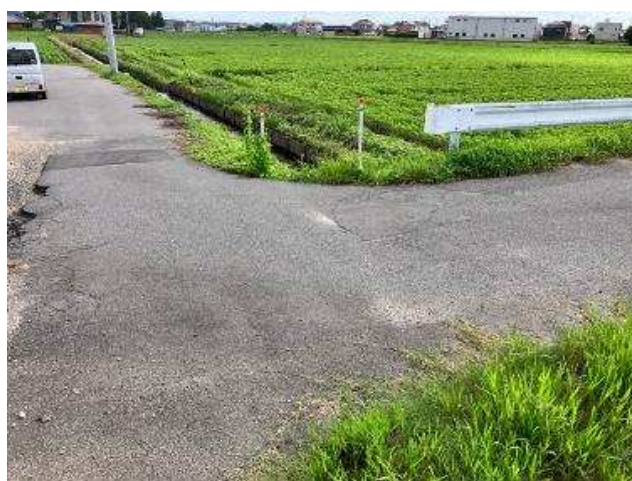
番号	路線名	箇所名・住所	通学路の状況 危険の内容	対策要望内容
TE-1	町道竹成71号線	辰巳屋興業東側道路	道路幅が狭く、法面がえぐれているため転落の恐れがある	ガードレール等設置

- ・地元の方からも要望をいただいている場所であり、舗装補修を検討しています。
 転落防止については、現在路肩ポールにて対策済ではありますが、
 今後も協議して、対応が必要であれば別の手法を検討します。<町>

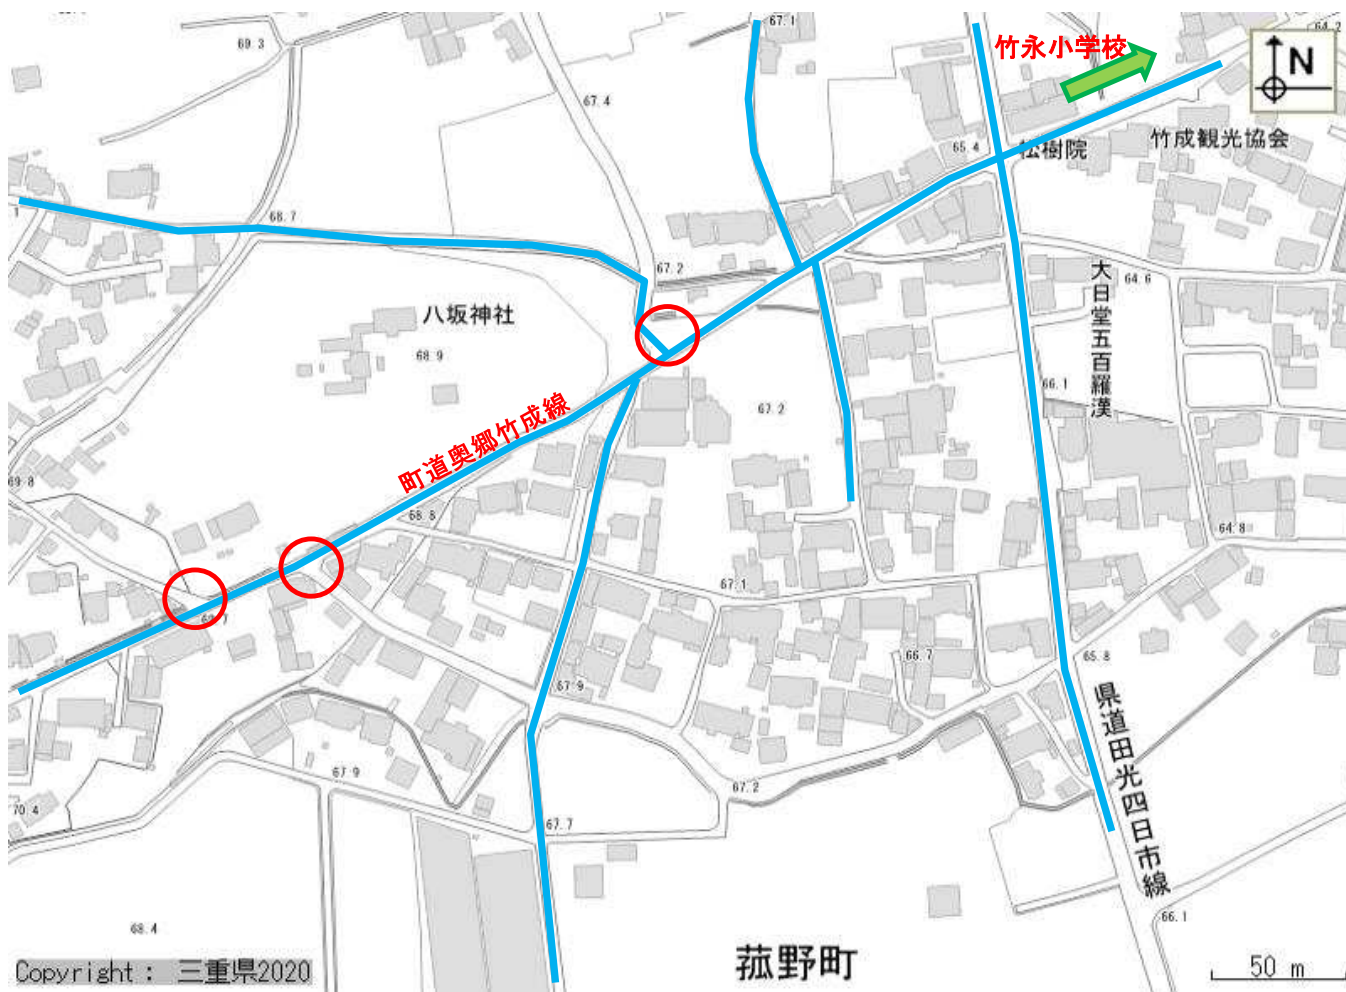
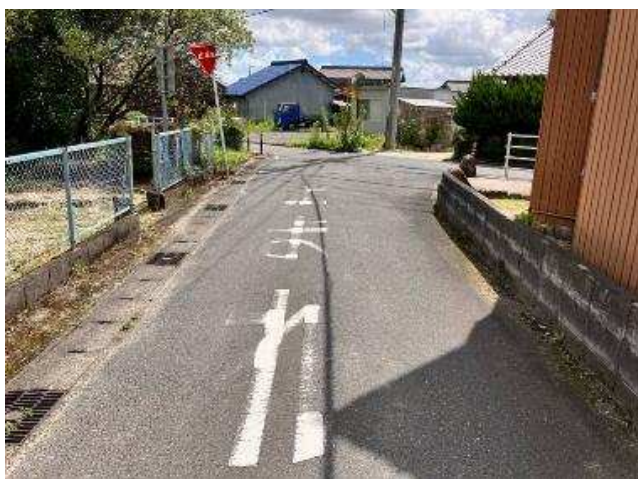
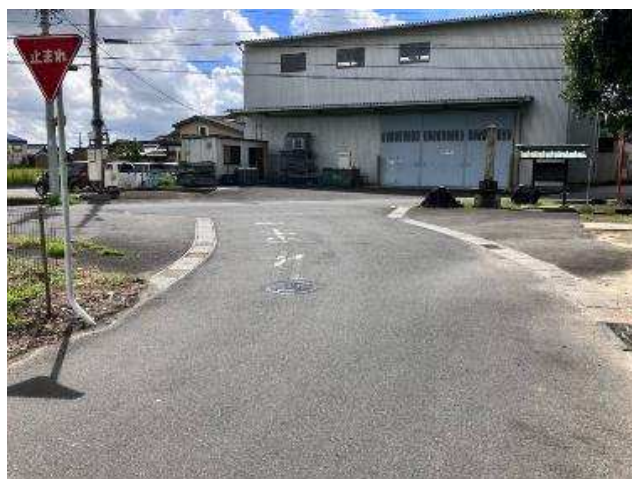
番号	路線名	箇所名・住所	通学路の状況 危険の内容	対策要望内容
TE-2	町道竹成榊線、竹成51号線、竹成13号線	八坂神社西側および東側交差点	路面標示が薄れているため、ドライバーが見落とす恐れあり	路面標示補修（止まれ）

【検討結果】
 ・路面標示の摩耗箇所について、今年度での塗り直し実施に向けて検討します。＜警察＞

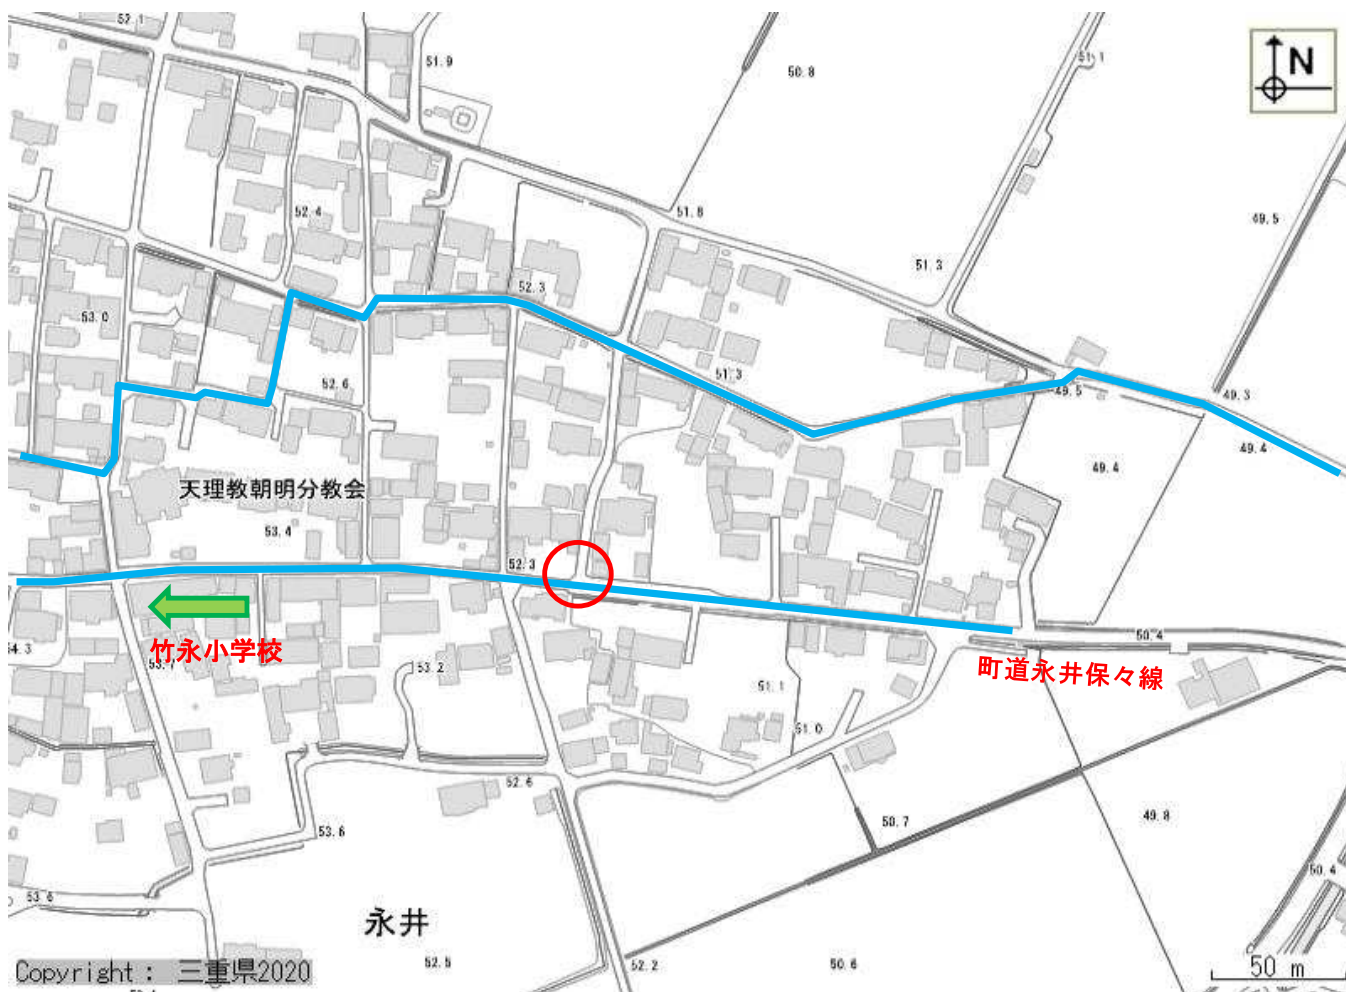
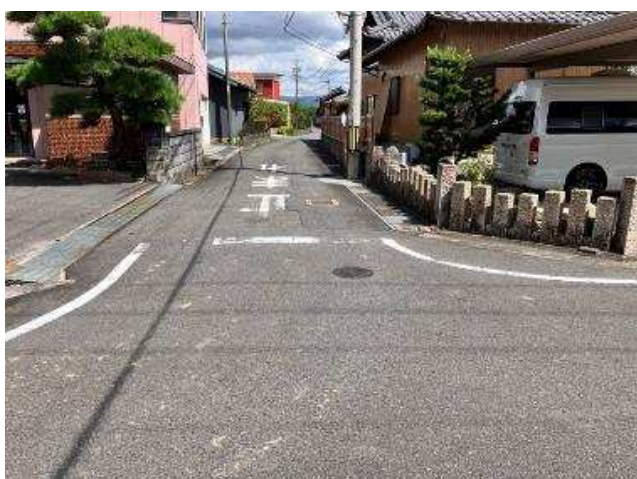
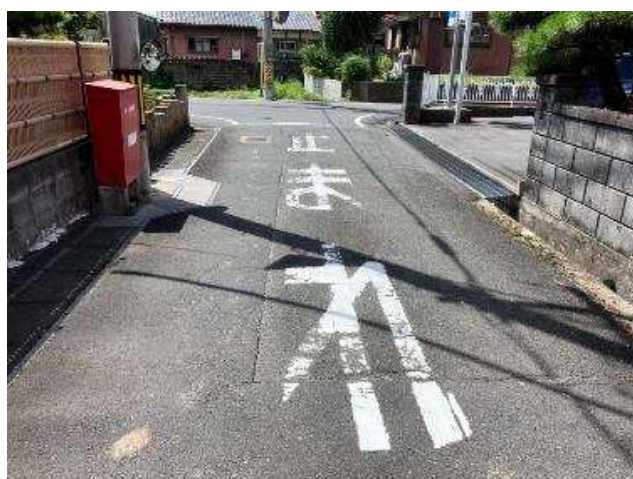
番号	路線名	箇所名・住所	通学路の状況 危険の内容	対策要望内容
TE-3	町道永井線	楸イナガキ前交差点	路面標示が薄れているため、 ドライバーが見落とす恐れあり	路面標示補修（止まれ）

・路面標示の摩耗箇所について、今年度での塗り直し実施に向けて検討します。＜警察＞

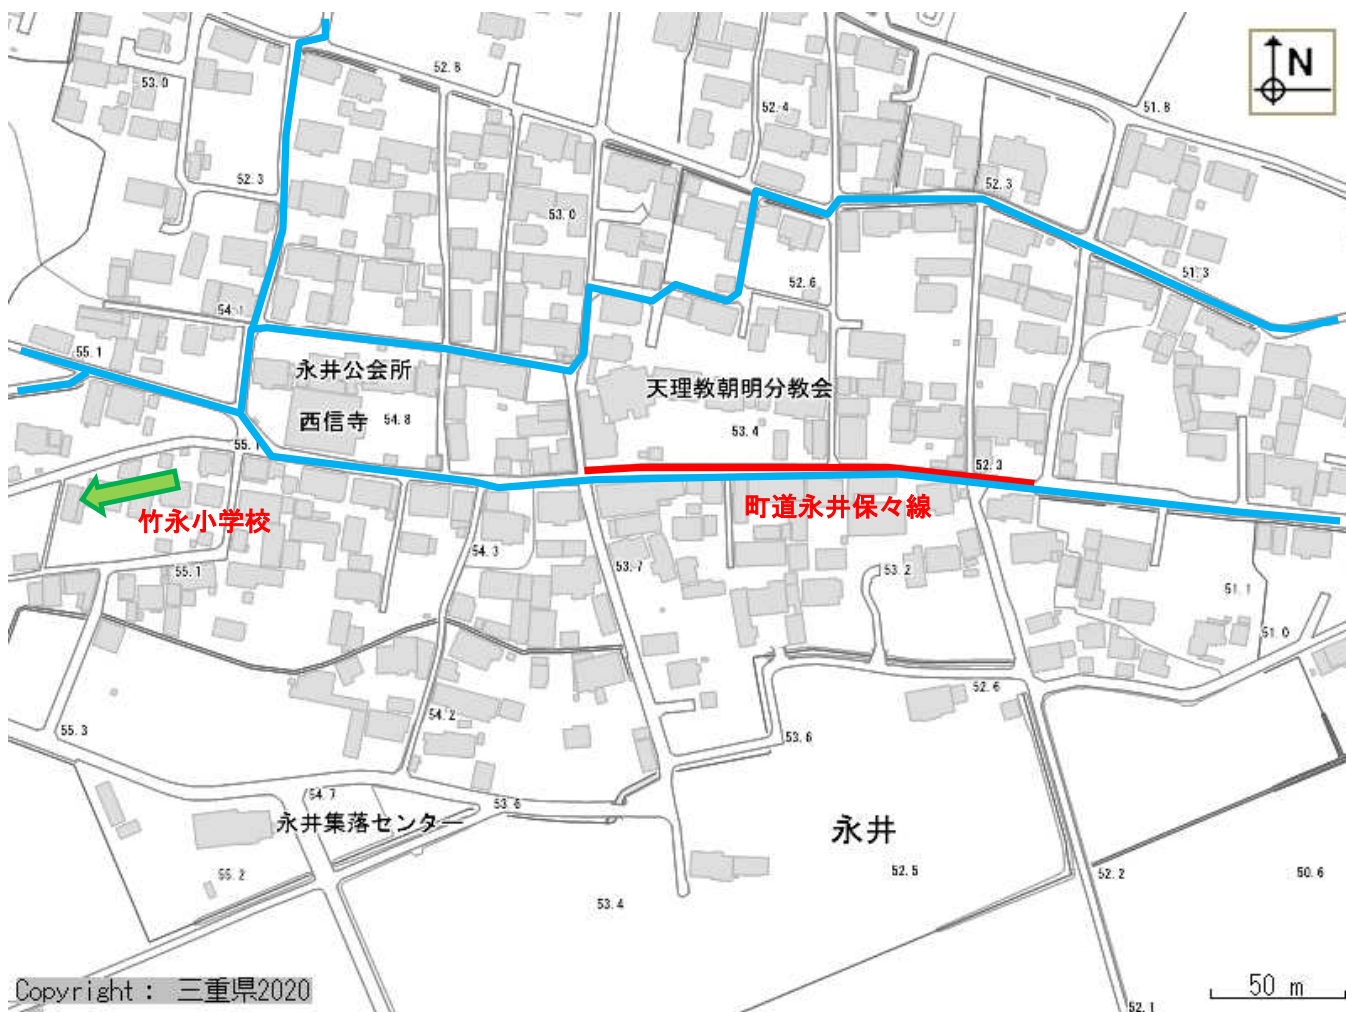
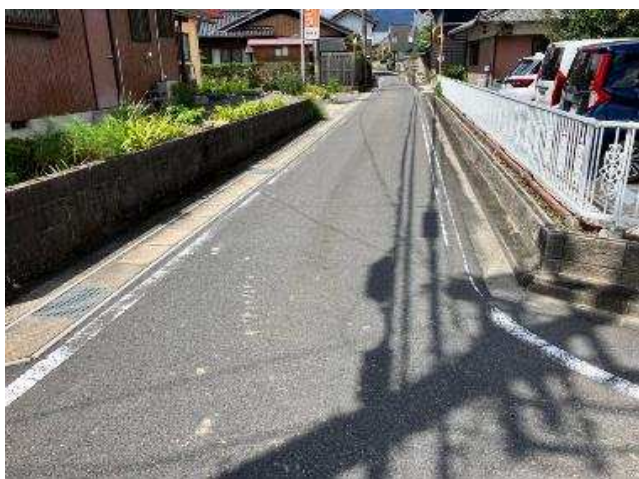
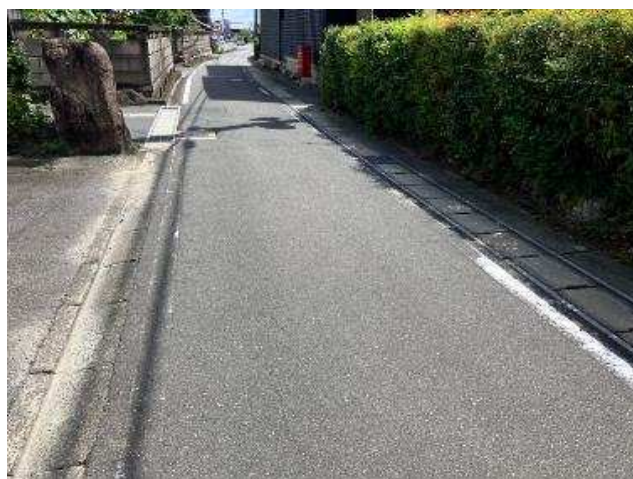
番号	路線名	箇所名・住所	通学路の状況 危険の内容	対策要望内容
TE-4	町道永井保々線	藤波商店～(株)イナガキまでの道路	道路幅が狭く、車両の交通量が多いため注意が必要	路面標示補修（路側帯）

【検討結果】
 ・路面標示補修について、側線の塗り直し実施に向けて調整します。<町>
